KOSTOMLATY NAD LABEM
Socha sv. Jana Nepomuckého u mostu

***PŘEDBĚŽNÝ RESTAURÁTORSKÝ PRŮZKUM A
RESTURÁTORSKÝ ZÁMĚR***

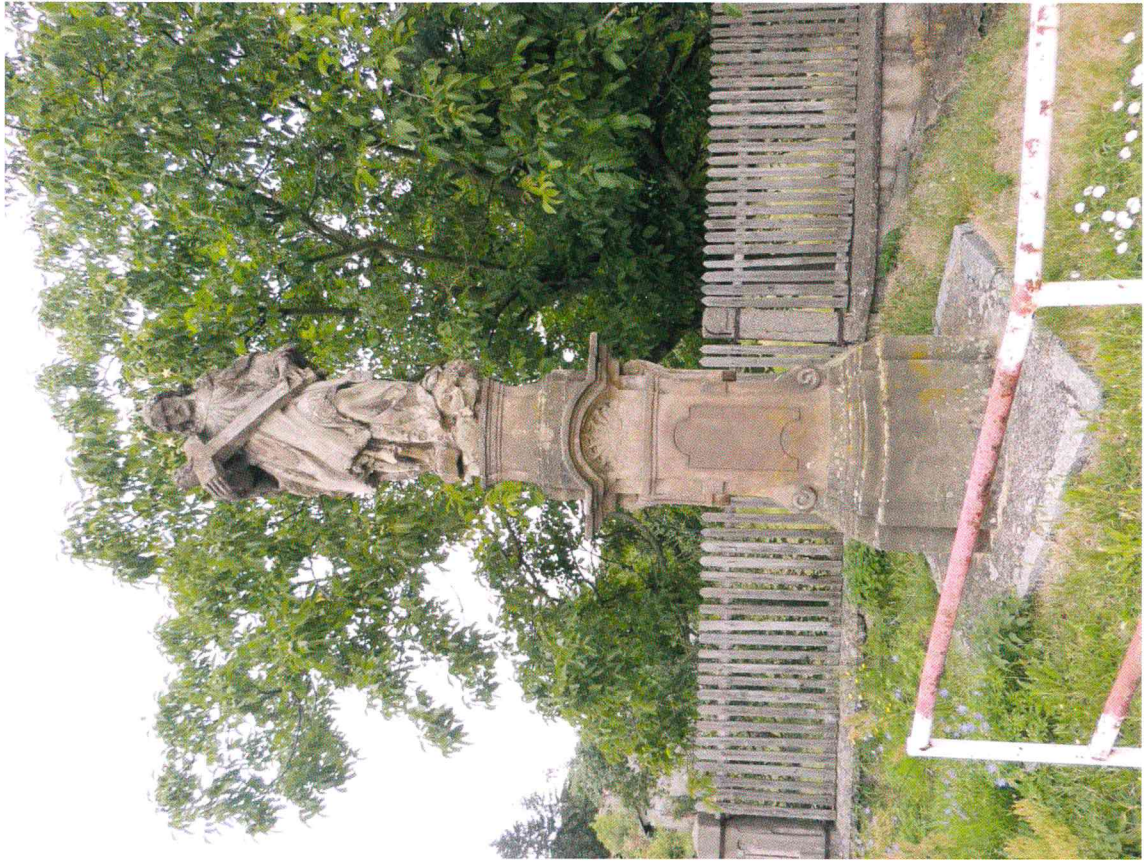
Kostomlaty n. Labem, socha sv. Jana Nepomuckého, celkový pohled na čelní stranu – stávající stav

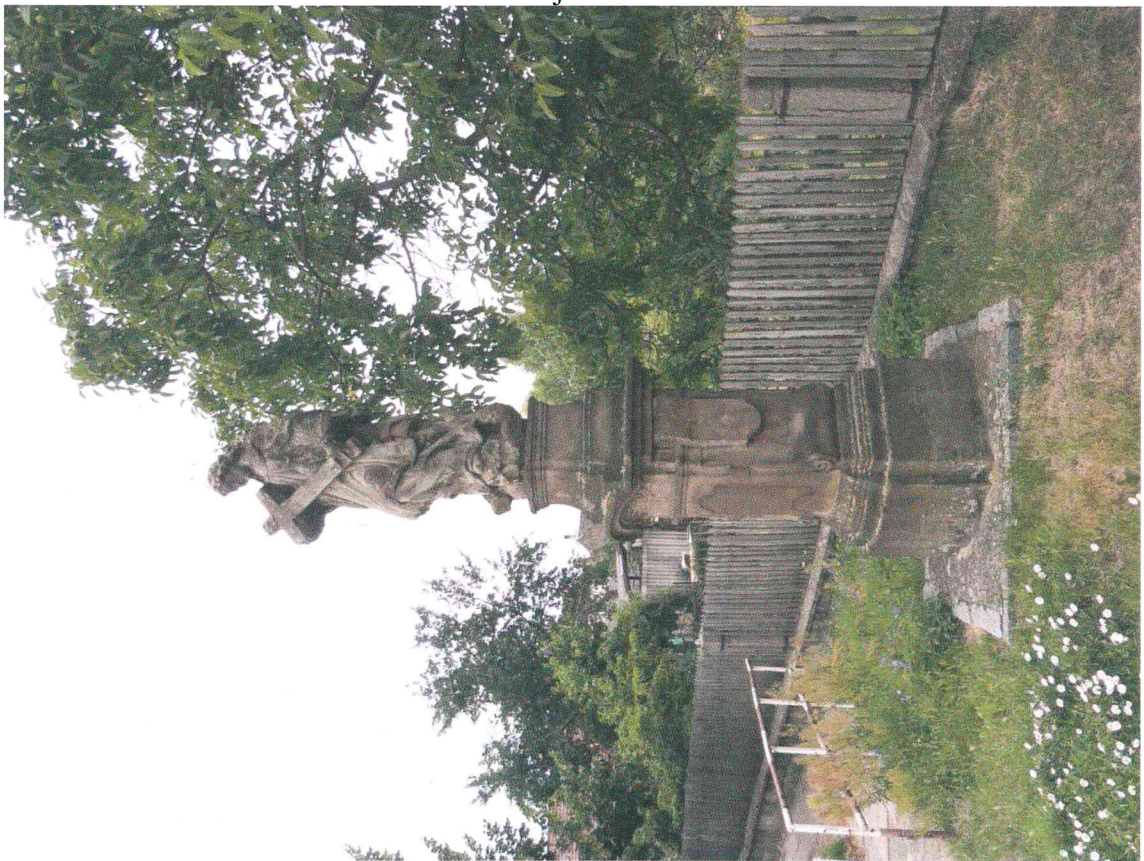
Kostomlaty n. Labem, socha sv. Jana Nepomuckého, celkový pohled na pravou boční stranu – stávající stav

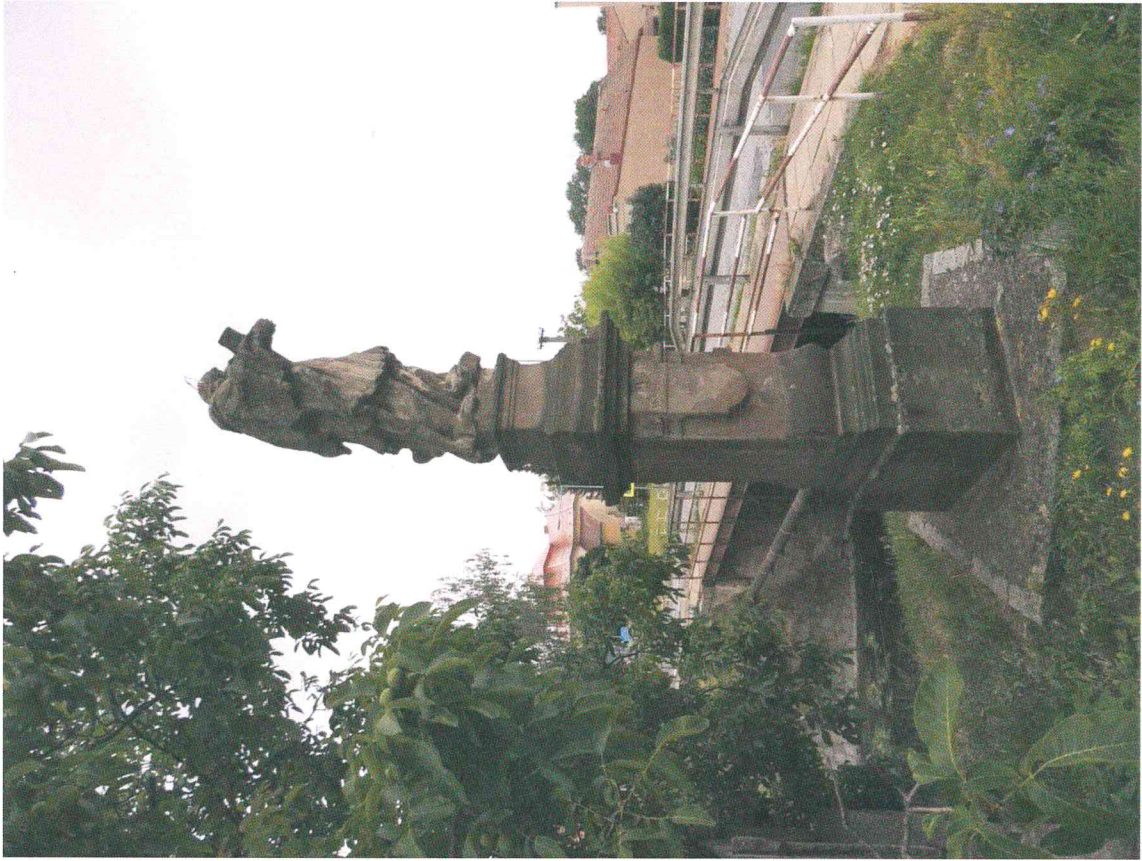
Kostomlaty n. Labem, socha sv. Jana Nepomuckého, celkový pohled na levou boční stranu – stávající stav

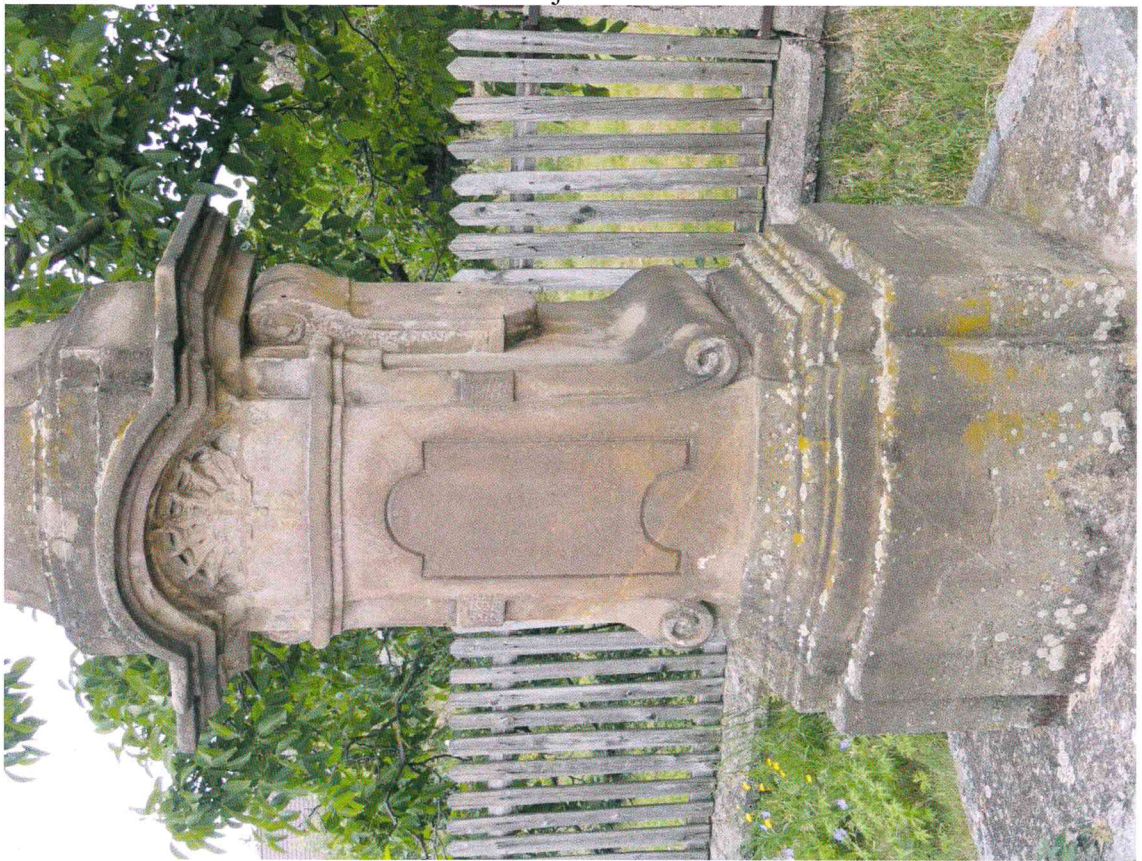
Kostomlaty n. Labem, socha sv. Jana Nepomuckého, čelní strana dolní etáže podstavce – stávající stav

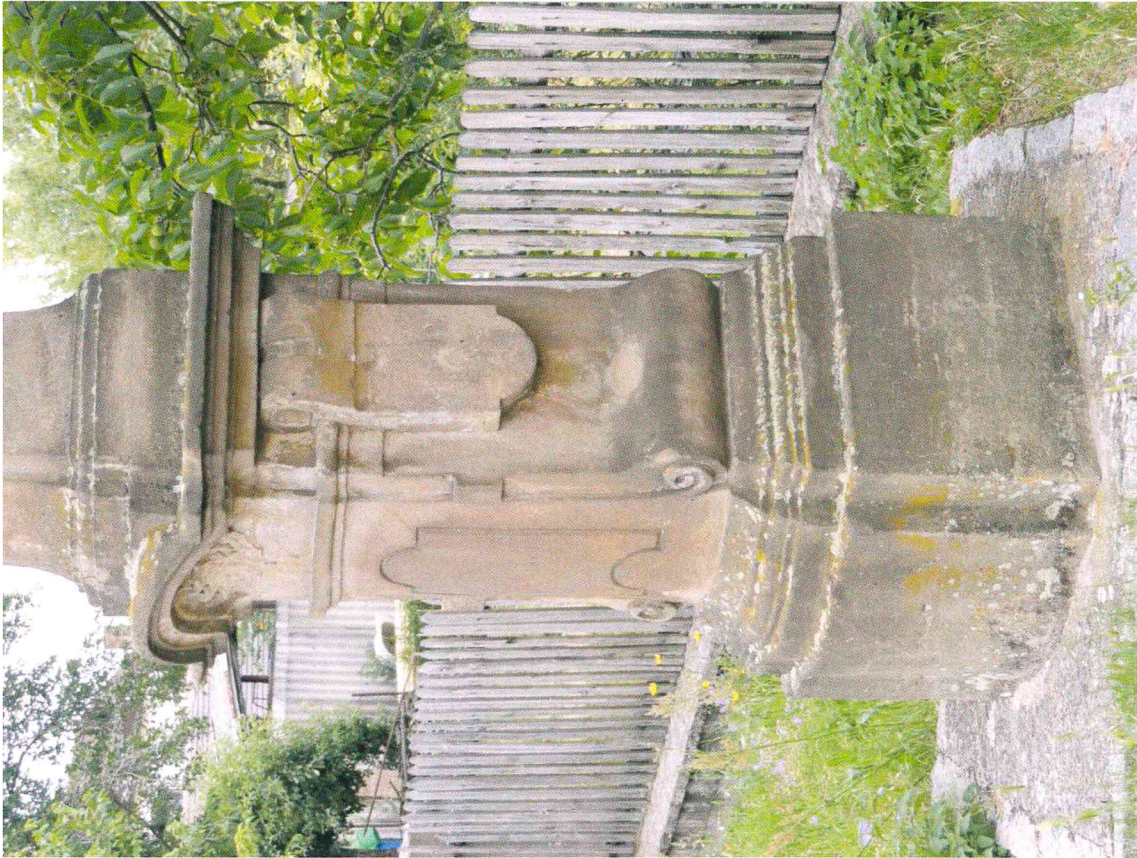
Kostomlaty n. Labem, socha sv. Jana Nepomuckého, pravá boční strana dolní etáže podstavce
– stávající stav

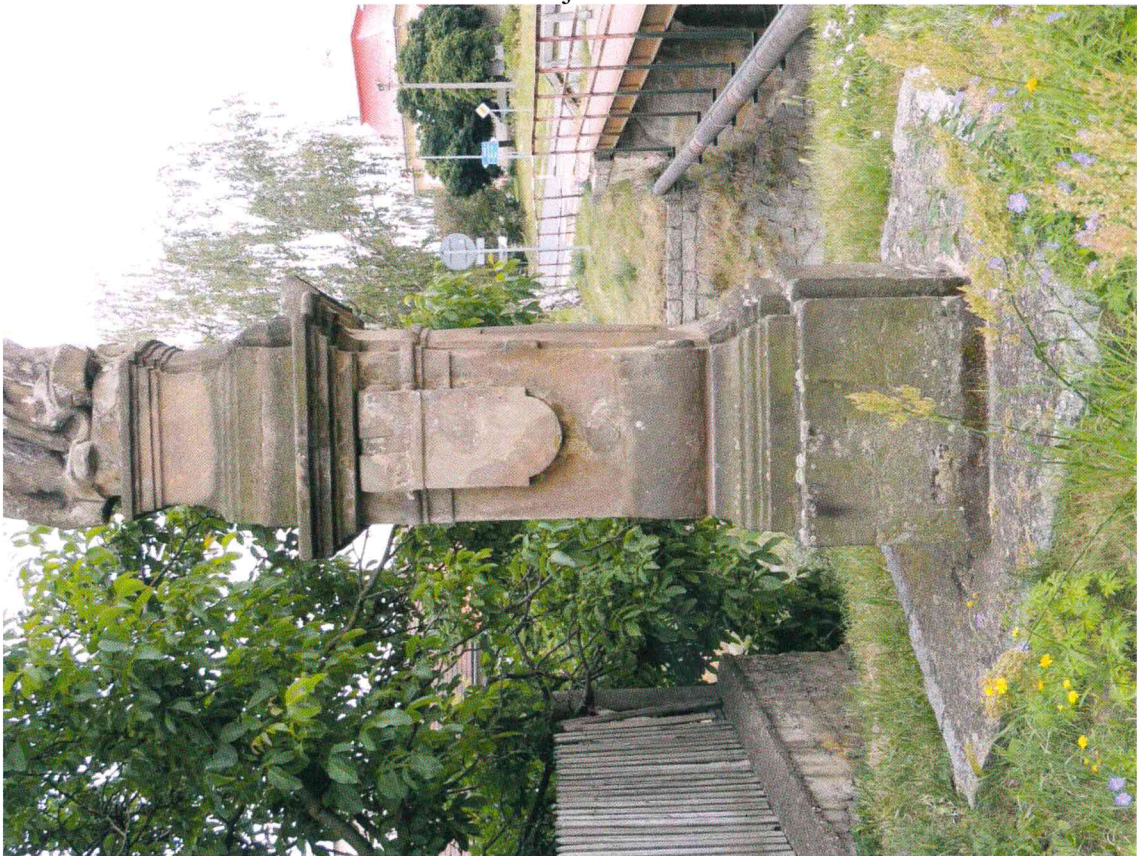
Kostomlaty n. Labem, socha sv. Jana Nepomuckého, levá boční strana podstavce – stávající stav

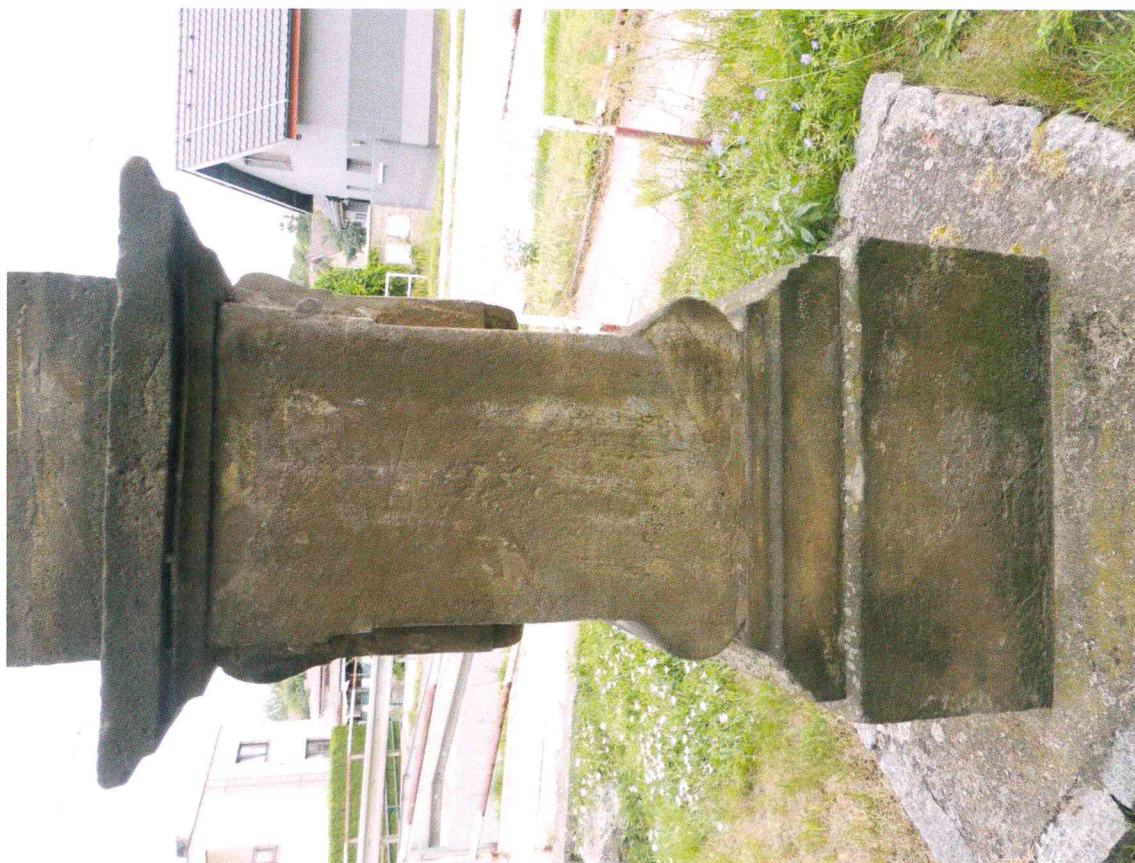
Kostomlaty n. Labem, socha sv. Jana Nepomuckého, zadní strana dolní etáže podstavce – stávající stav

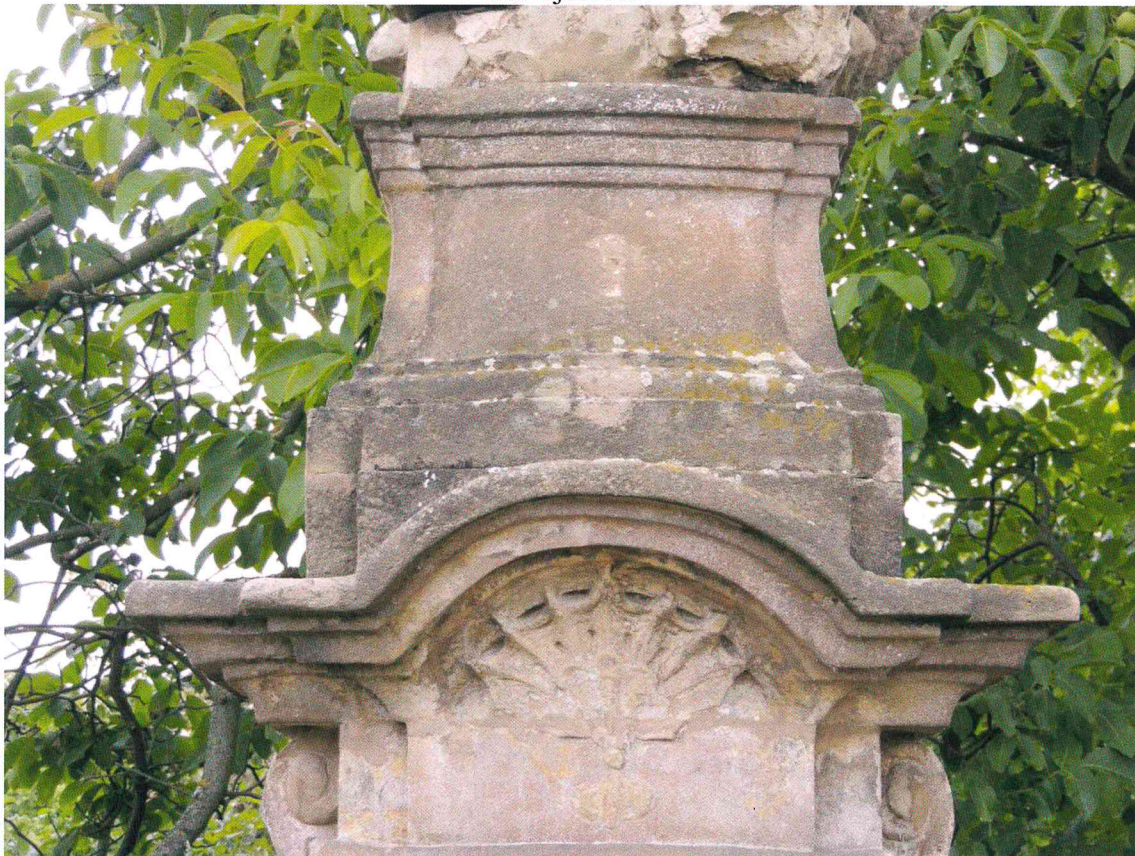
Kostomlaty n. Labem, socha sv. Jana Nepomuckého, čelní strana horní etáže podstavce – stávající stav

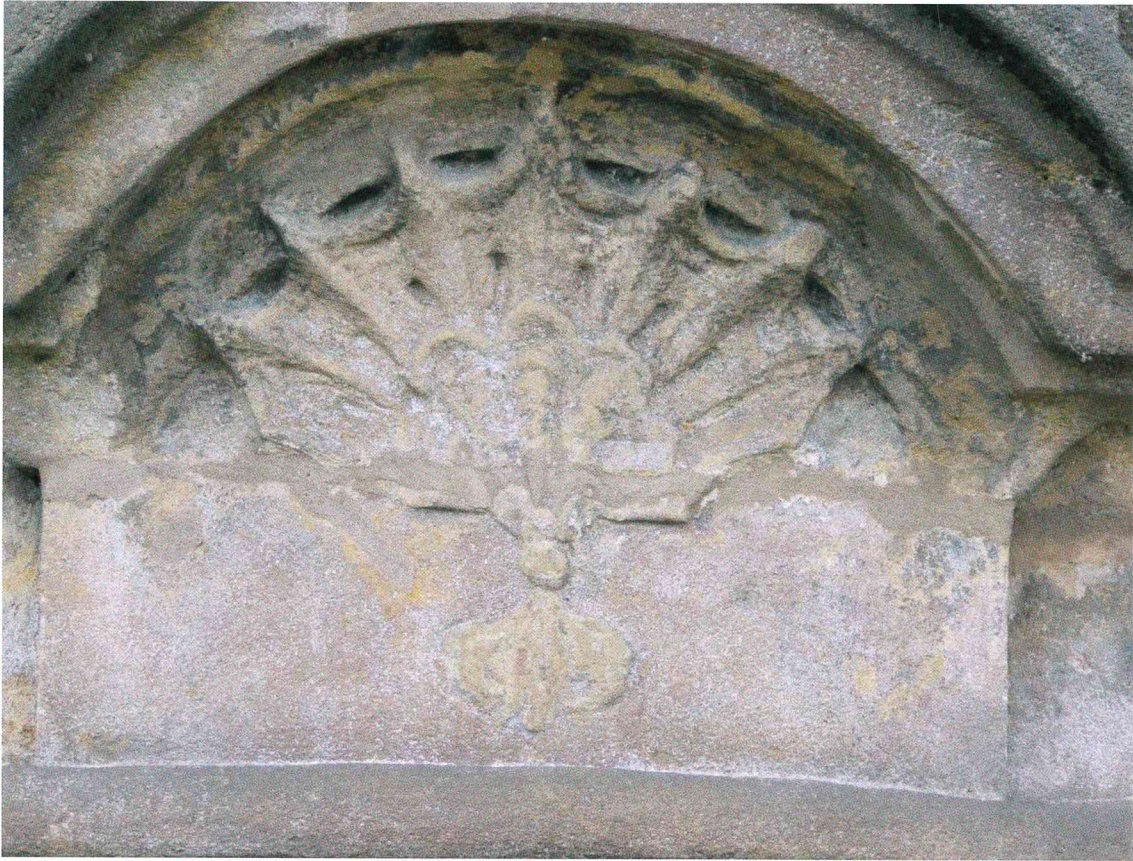
Kostomlaty n. Labem, socha sv. Jana Nepomuckého, detail dekorativního prvku ve vrcholu dolní etáže podstavce – stávající stav

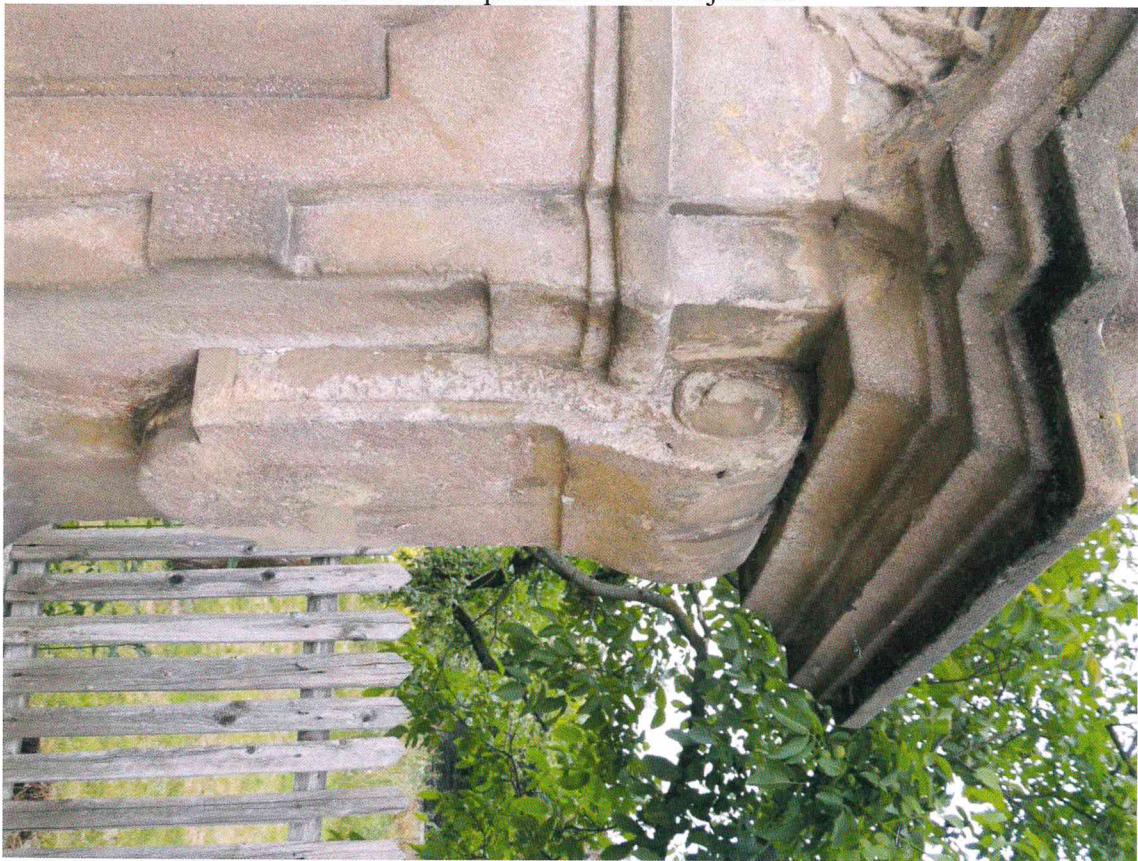
Navzdory velké odolnosti použitého materiálu se i na podstavci vyskytují četné starší modelační doplňky. Najdeme je zejména na profilovaných prvcích. Jsou vesměs provedeny z materiálu s hydraulickým pojivem ne příliš vhodné středně šedé barevnosti a hrubší struktury, než jakou má originální kámen. Modelační zpracování těchto doplňků na podstavci je však mnohem lepší než na samotné soše. Mezi těmito doplňky najdeme také zatmelení otvoru po kotvení závěsu na věčné světlo na čelní straně dříku horní etáže podstavce.

Kostomlaty n. Labem, socha sv. Jana Nepomuckého, detail pozůstatků povrchových úprav a modelačních doplňků na pravé volutě dolní etáže podstavce – stávající stav

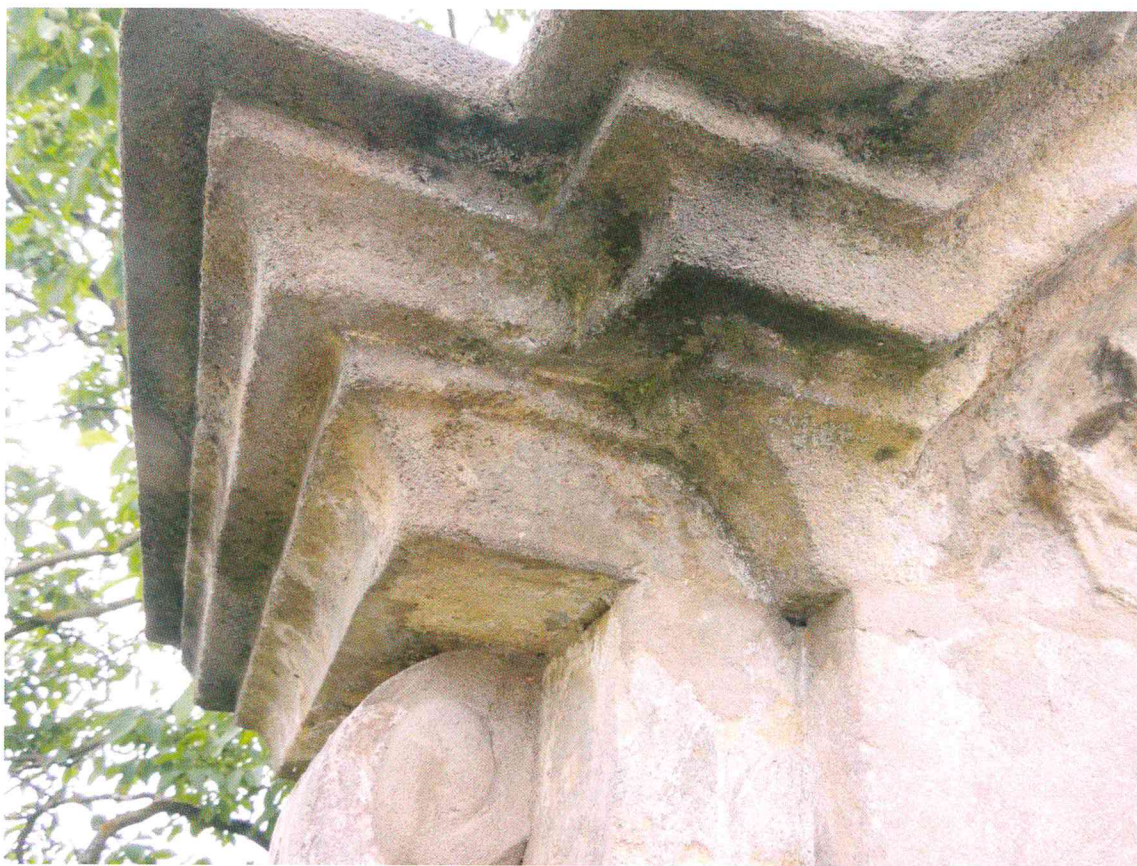
Povrch kamene podstavce pokrývá lokálně nesouvislá, v dešťových stínech a na profilovaných prvcích spíše souvislá vrstva prachových depozit. Ty se na uvedených místech zapily hlouběji do struktury pískovce a lokálně se tak objevuje krusta. Prachové depozity doprovází zejména opět na profilovaných prvcích podstavce biokoroze, zastoupená řasou, ale ve větší míře hlavně lišejníky. Důvodem je charakter stanoviště, které je spíše suší a rozvoji řas proto příliš nevyhovuje.

Kostomlaty n. Labem, socha sv. Jana Nepomuckého, detail krust, doplňků, koroze kamene, ale i starších povrchových úprav na spodní straně římsy podstavce – stávající stav

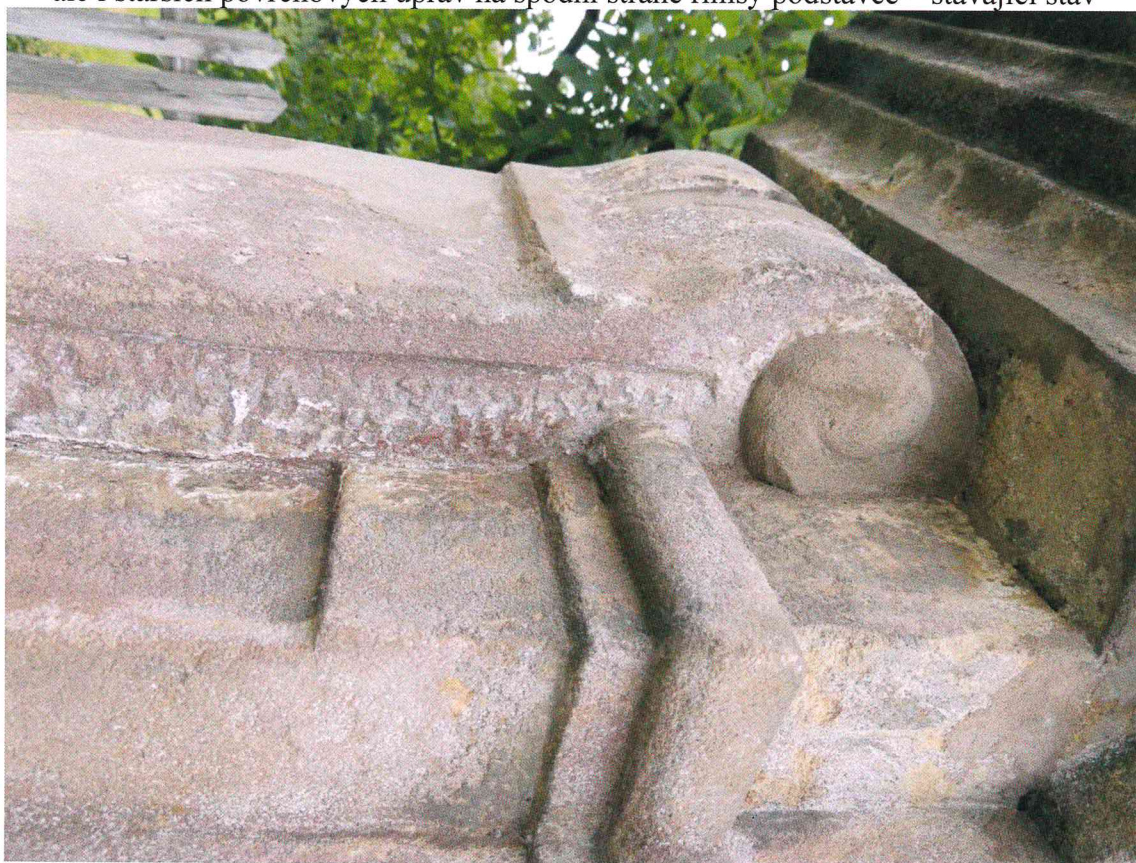
Na spodní straně římsových hlavic obou etáží se objevují bělavé výkvěty, které budou souviset s vyluhováním pojiva ze starších modelačních doplňků. Kámen v jejich sousedství nejeví stopy po nějaké povrchové či hloubkové korozi. Kromě nečistot, lokálně se vyskytujících krust a biokoroze se na povrchu podstavce, jak už bylo naznačeno v popisu samotného díla, nacházejí pozůstatky starších povrchových úprav. Týká se to zejména horní části dříku dolní etáže podstavce, oblasti okolo obou volutových konzol, na spodní straně římsové hlavice a na dekorativním motivu stylizované mušle na čelní straně pod římsovou hlavicí.

Kostomlaty n. Labem, socha sv. Jana Nepomuckého, bělavé výkvěty a zbytky nátěrů na levé volutě podstavce – stávající stav

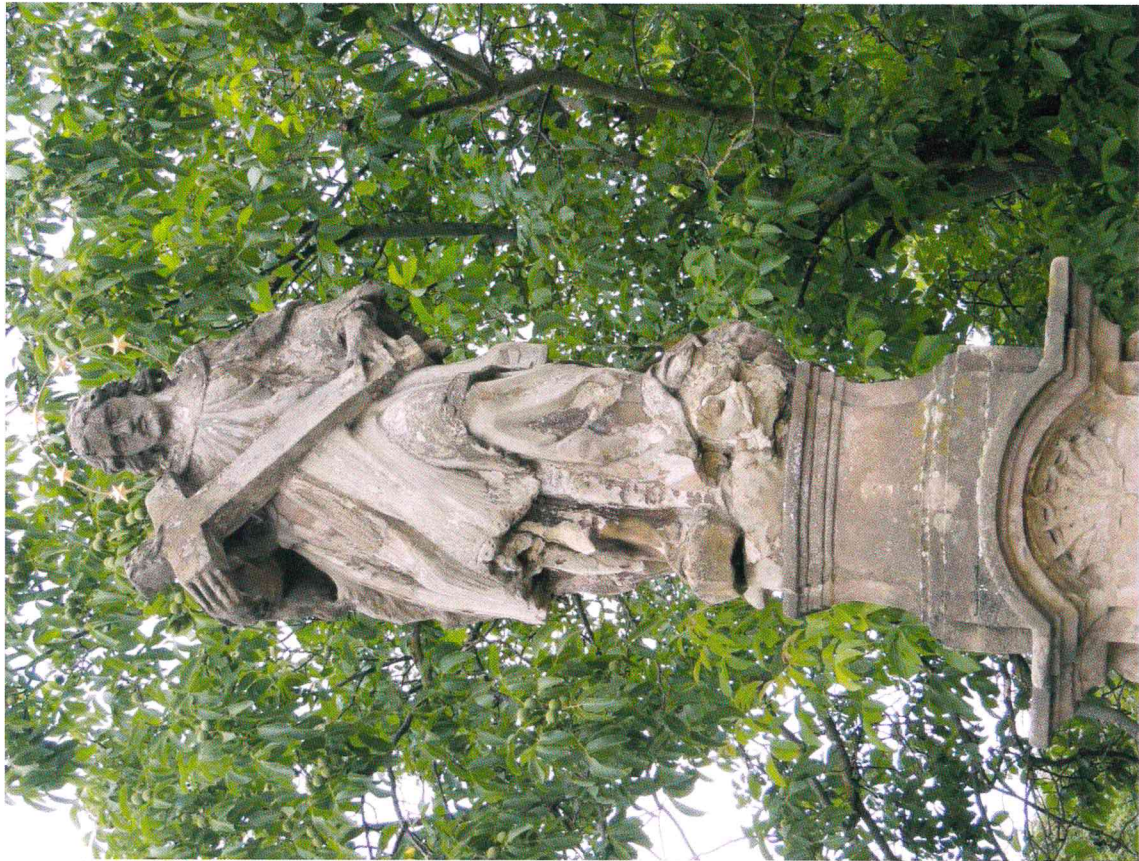
Kostomlaty n. Labem, socha sv. Jana Nepomuckého, čelní strana horní etáže podstavce a sochy světce – stávající stav

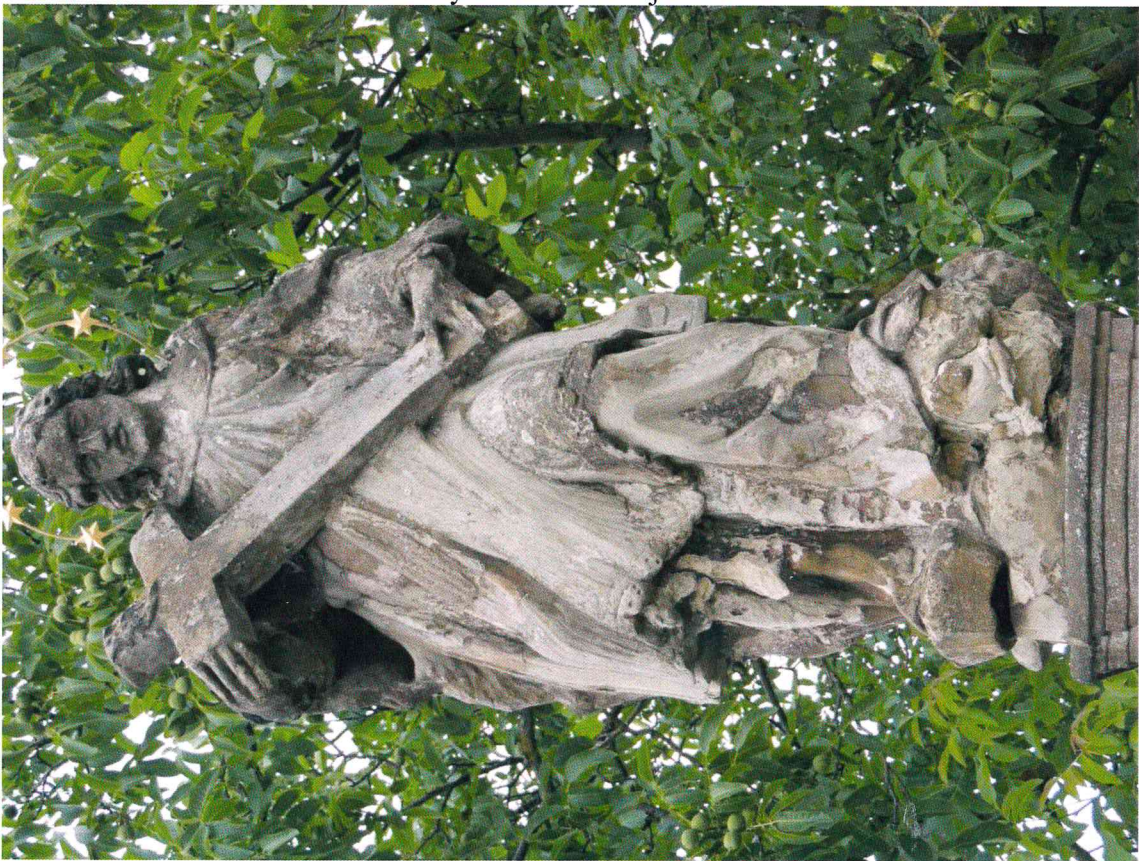
Kostomlaty n. Labem, socha sv. Jana Nepomuckého, čelní strana sochy, celkový pohled – stávající stav

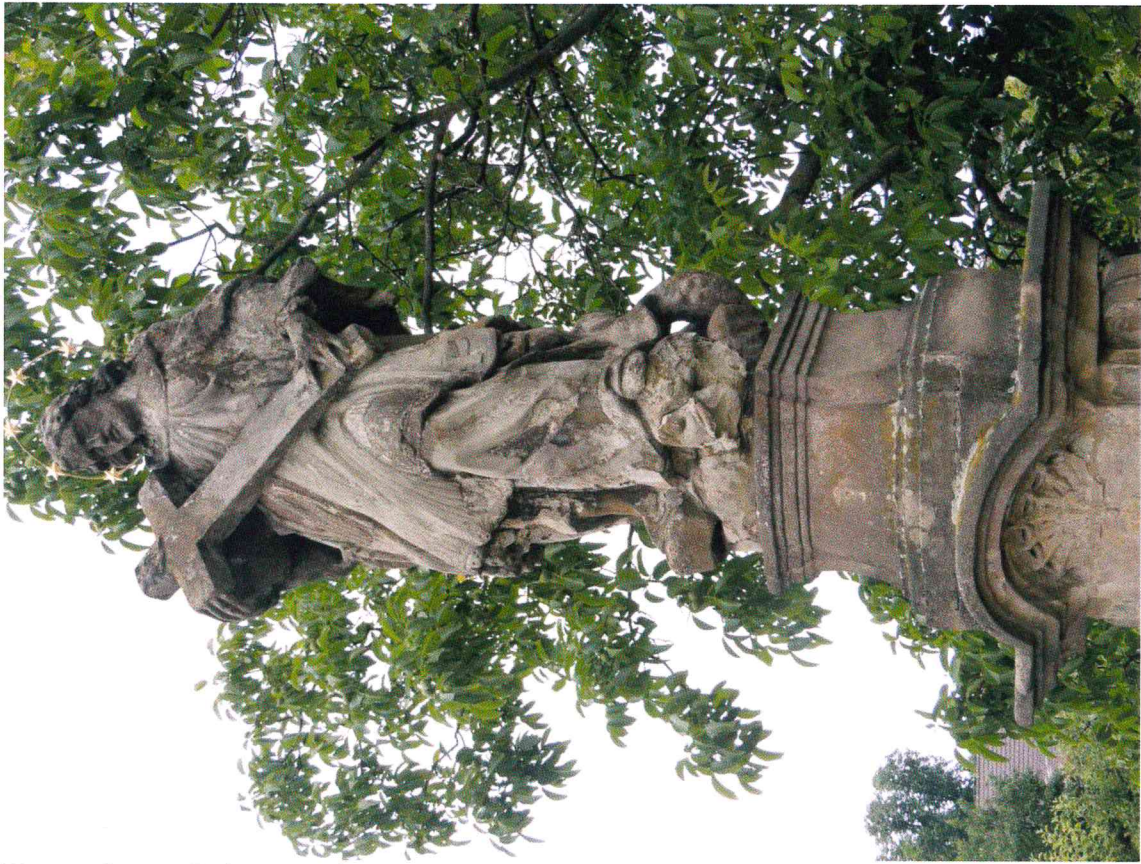
Kostomlaty n. Labem, socha sv. Jana Nepomuckého, čelní strana horní etáže podstavce a sochy světce – stávající stav

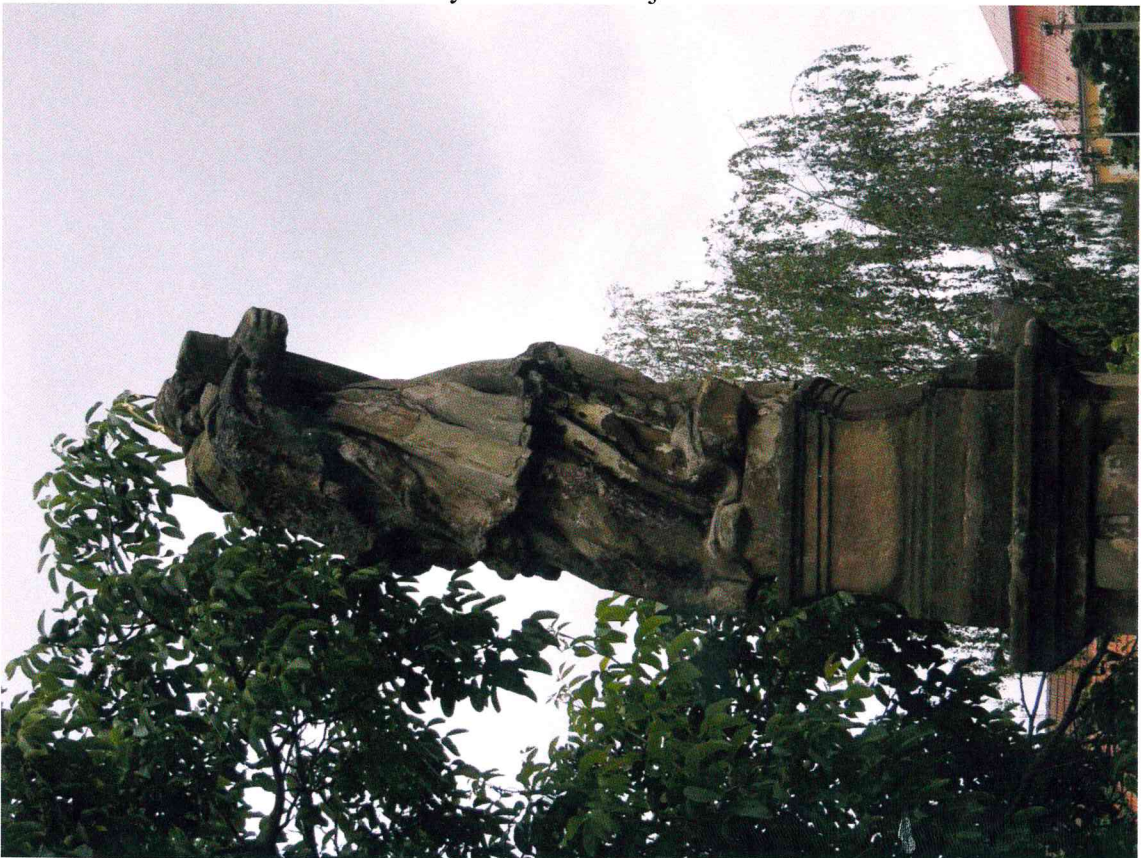
Kostomlaty n. Labem, socha sv. Jana Nepomuckého, levá boční strana horní etáže podstavce a sochy světce – stávající stav

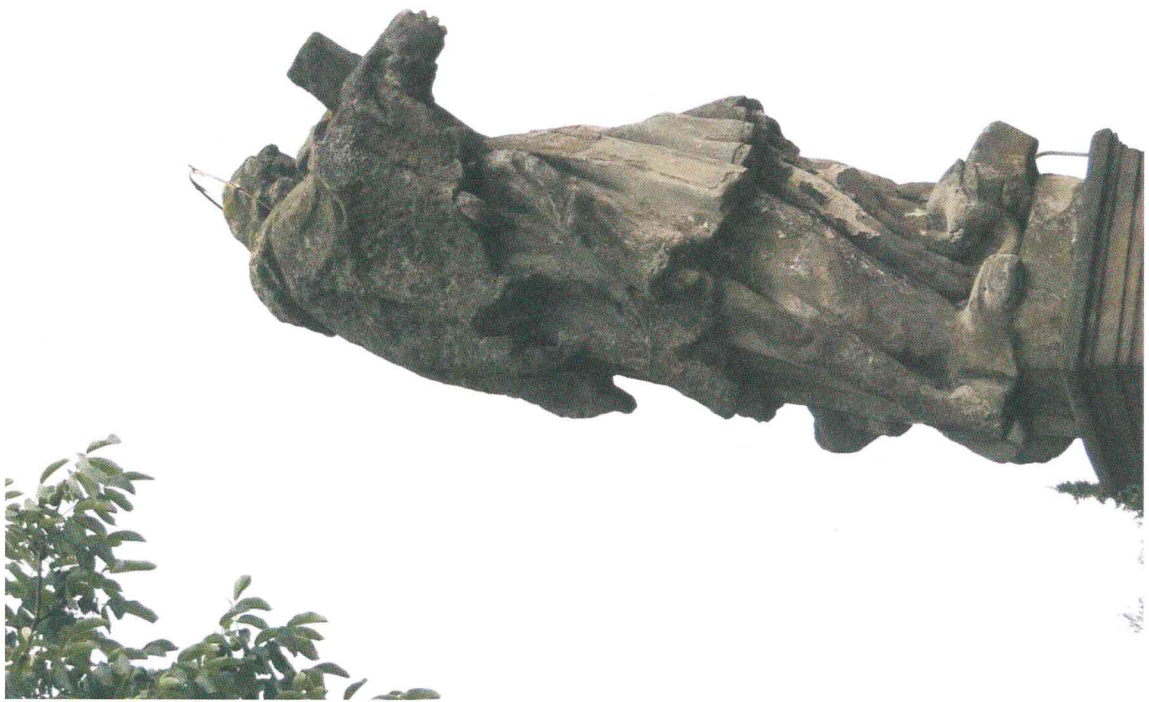
Kostomlaty n. Labem, socha sv. Jana Nepomuckého, levá boční strana sochy světce – stávající stav

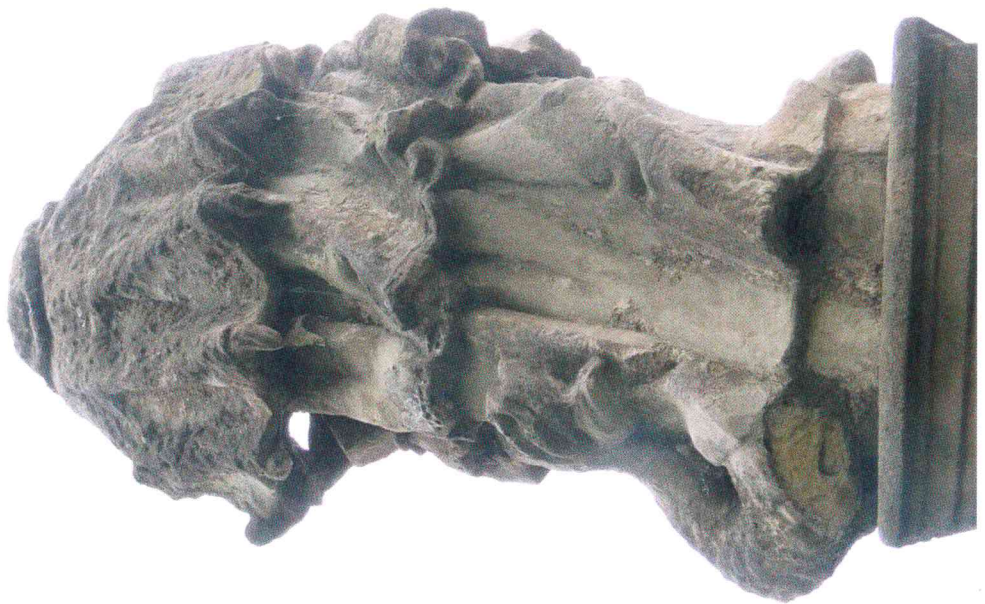
Kostomlaty n. Labem, socha sv. Jana Nepomuckého, zadní strana sochy světce – stávající stav

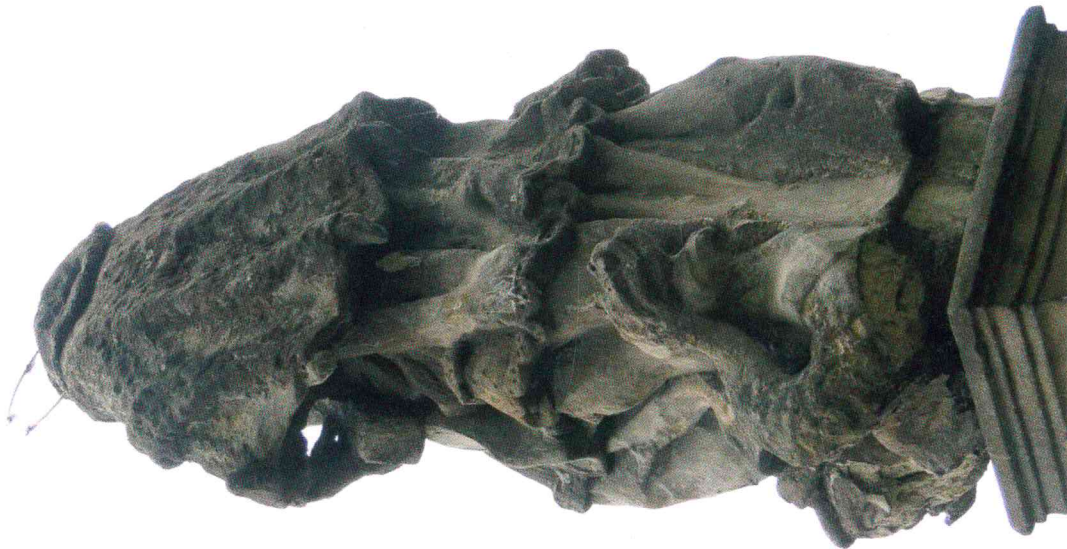
Kostomlaty n. Labem, socha sv. Jana Nepomuckého, zadní strana sochy světce – stávající stav

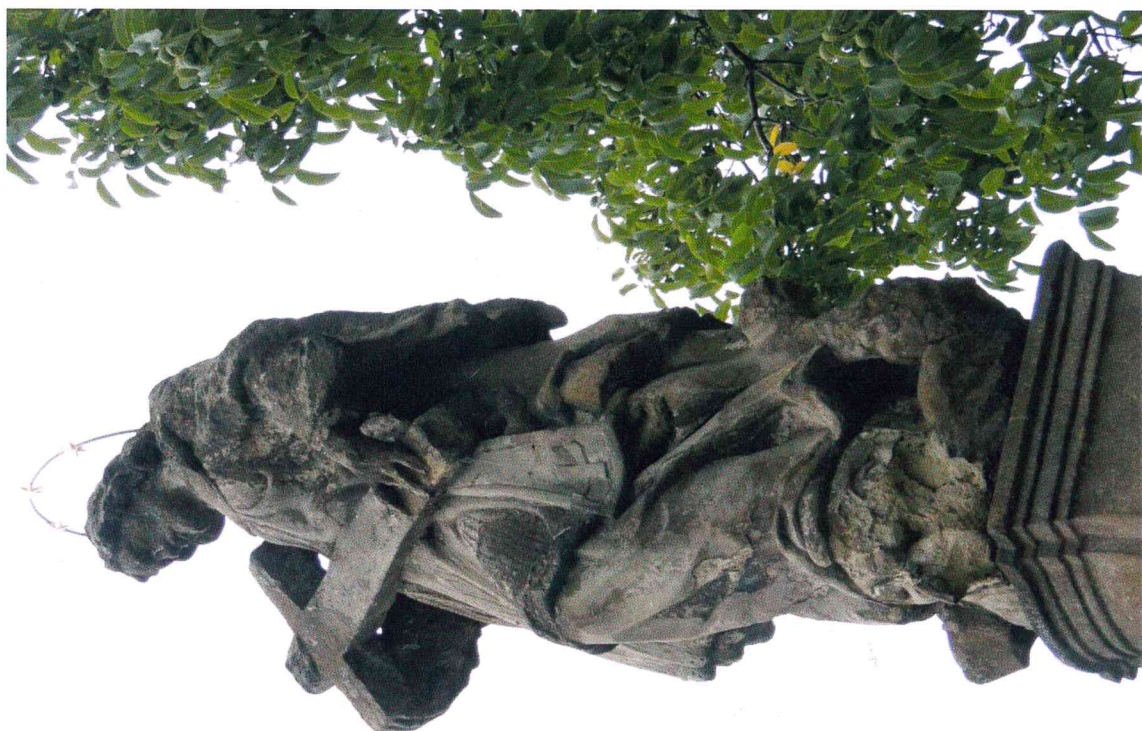
Kostomlaty n. Labem, socha sv. Jana Nepomuckého, pravá boční strana sochy světce – stávající stav

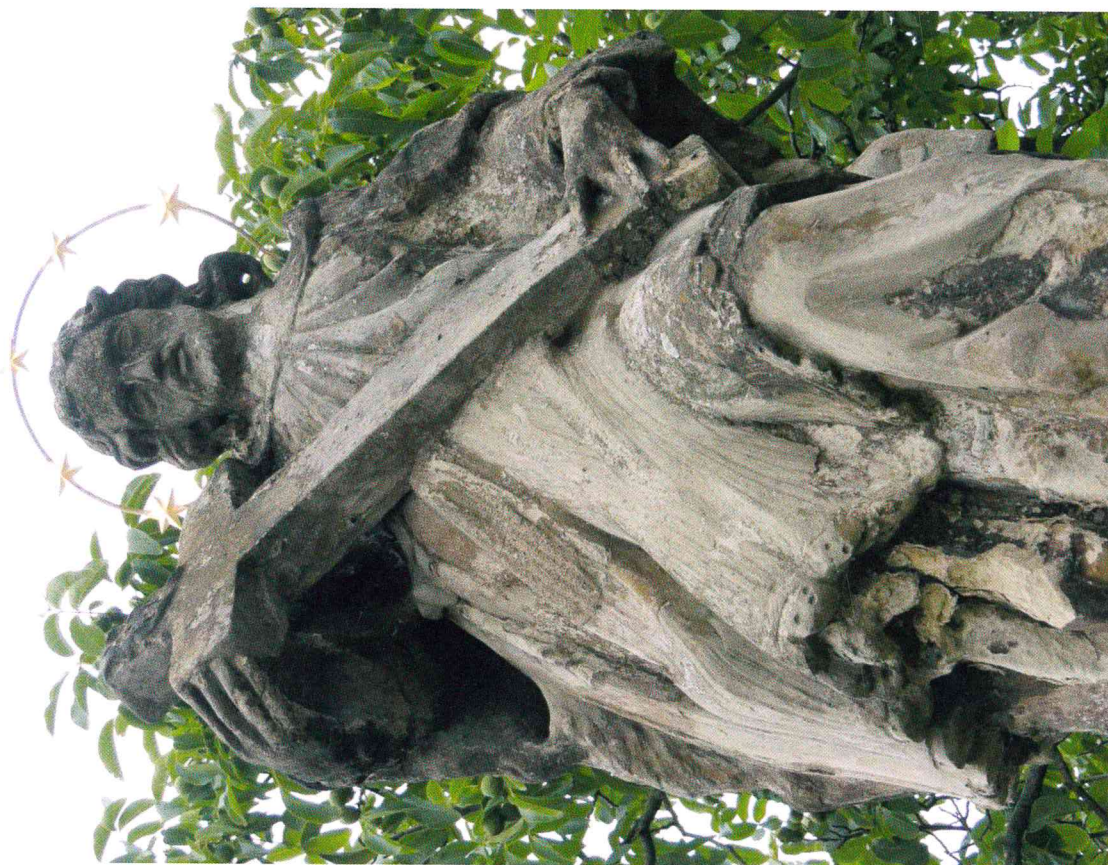
Kostomlaty n. Labem, socha sv. Jana Nepomuckého, detail čelní strany horní části sochy svěťce – stávající stav

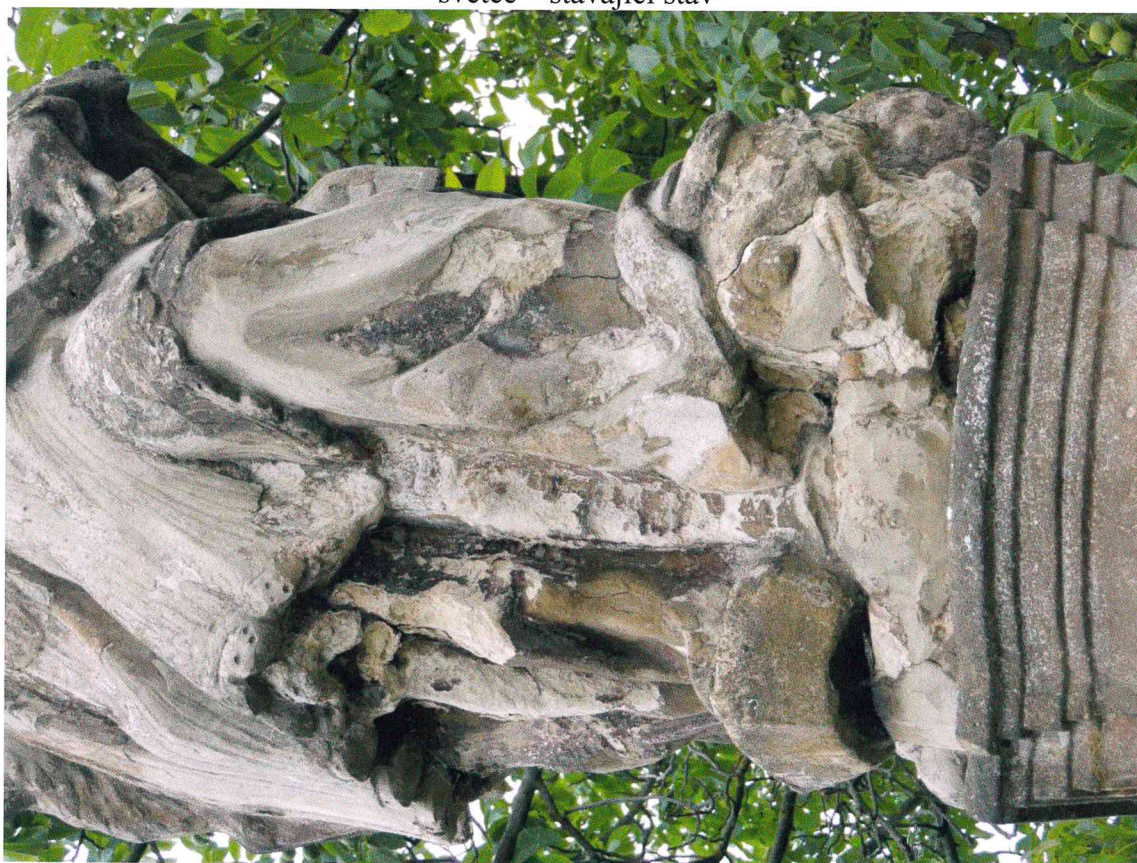
Kostomlaty n. Labem, socha sv. Jana Nepomuckého, detail čelní strany dolní části sochy svěťce – stávající stav

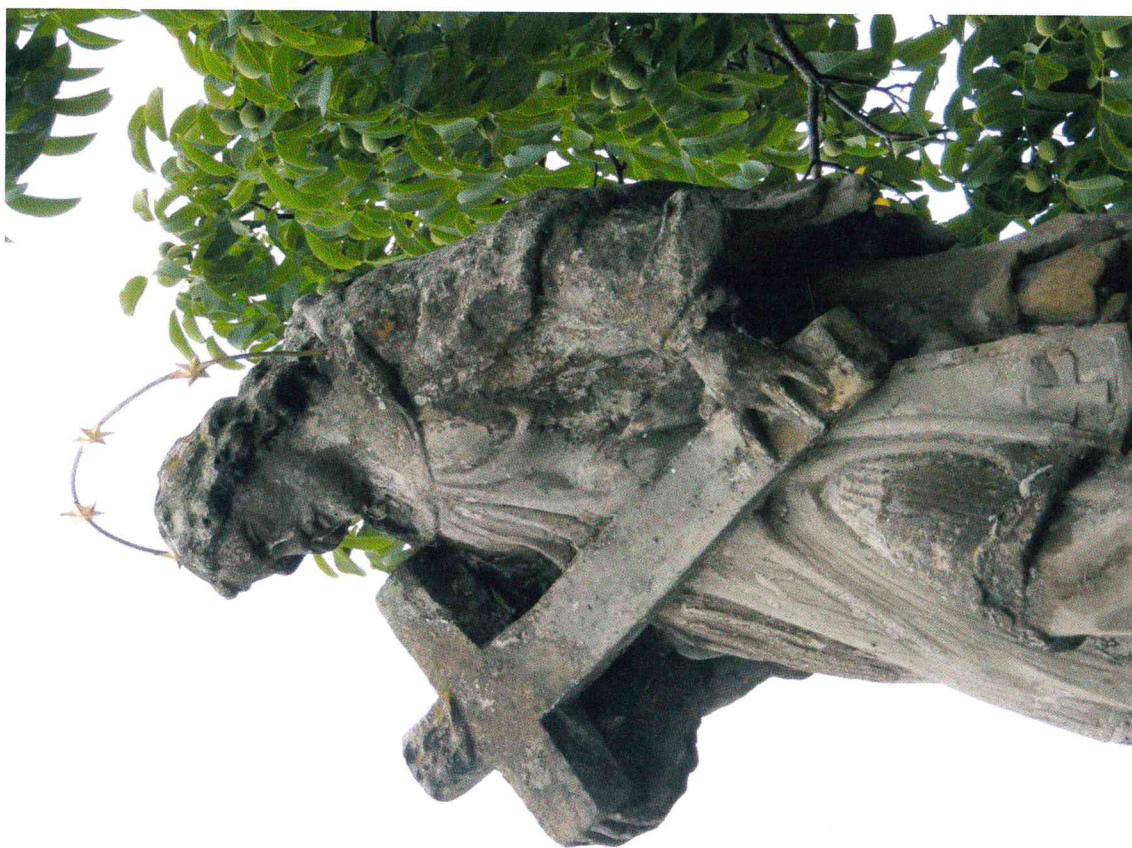
Kostomlaty n. Labem, socha sv. Jana Nepomuckého, detail pravé strany horní části sochy světce – stávající stav
