KOSTOMLATY NAD LABEM
Socha sv. Jana Nepomuckého u mostu

***PŘEDBĚŽNÝ RESTAURÁTORSKÝ PRŮZKUM A
RESTURÁTORSKÝ ZÁMĚR***

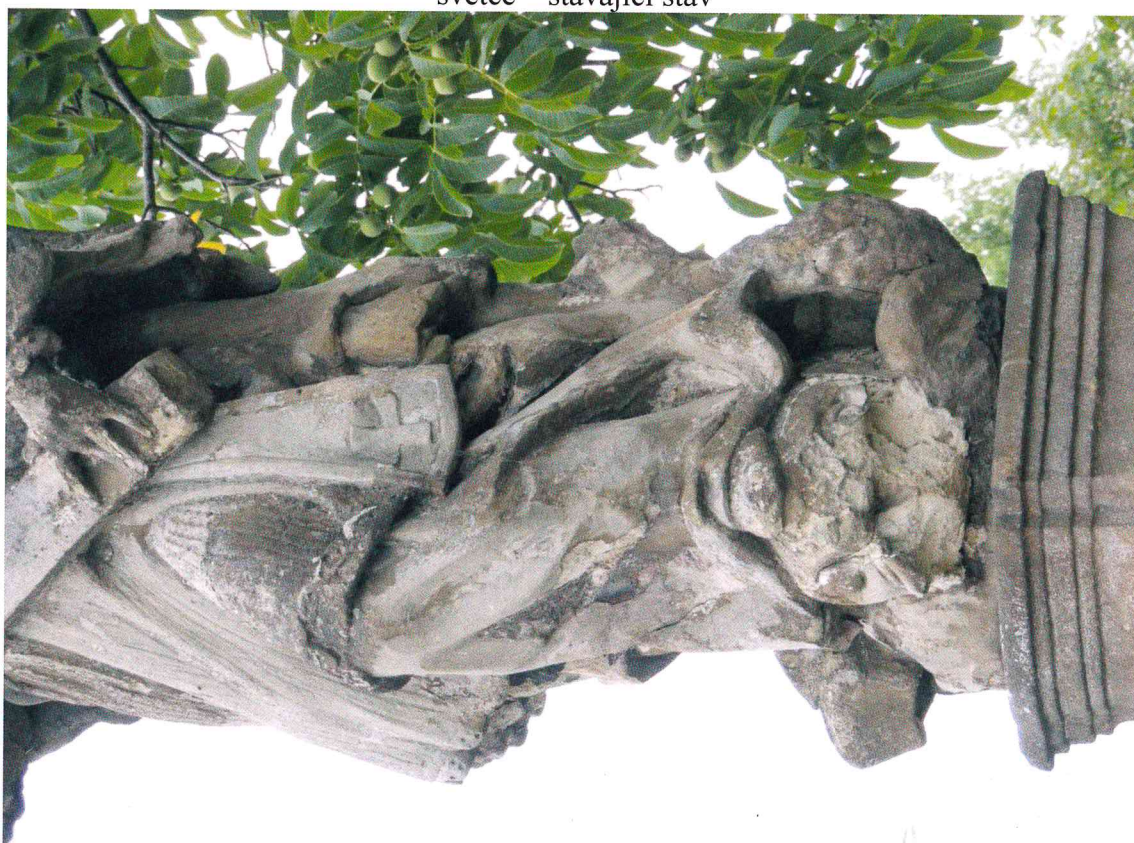
Kostomlaty n. Labem, socha sv. Jana Nepomuckého, detail pravé strany dolní části sochy světce – stávající stav

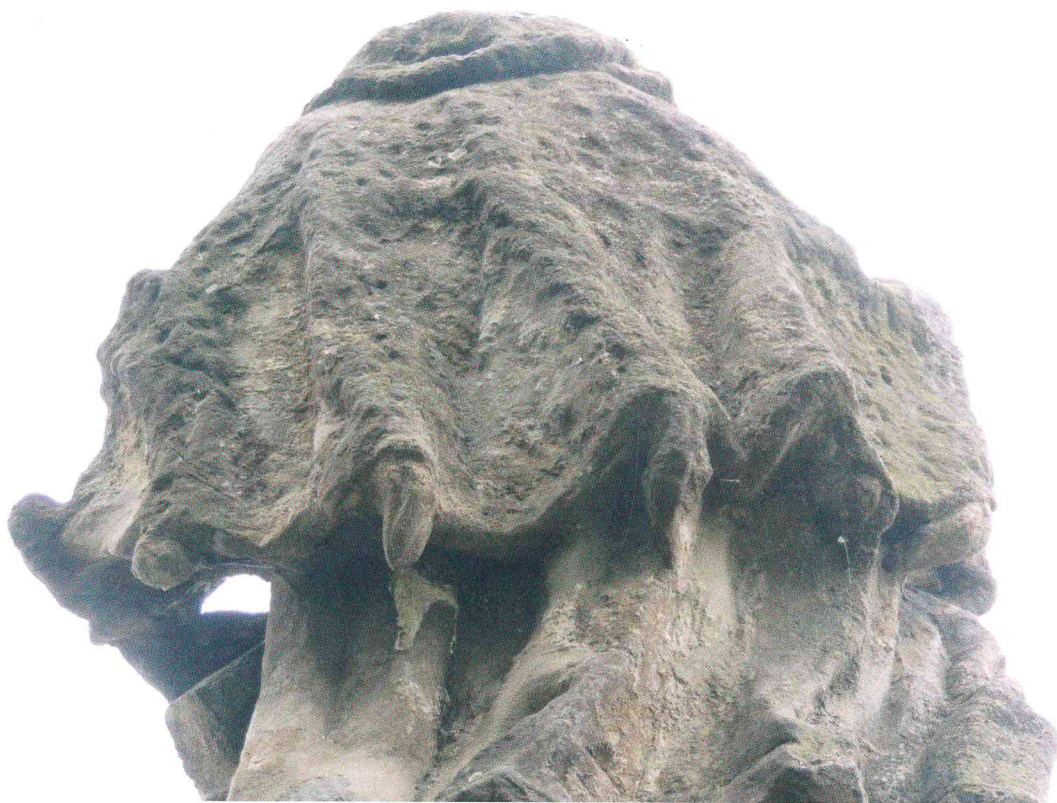
Kostomlaty n. Labem, socha sv. Jana Nepomuckého, detail zadní strany horní části sochy
světce – stávající stav

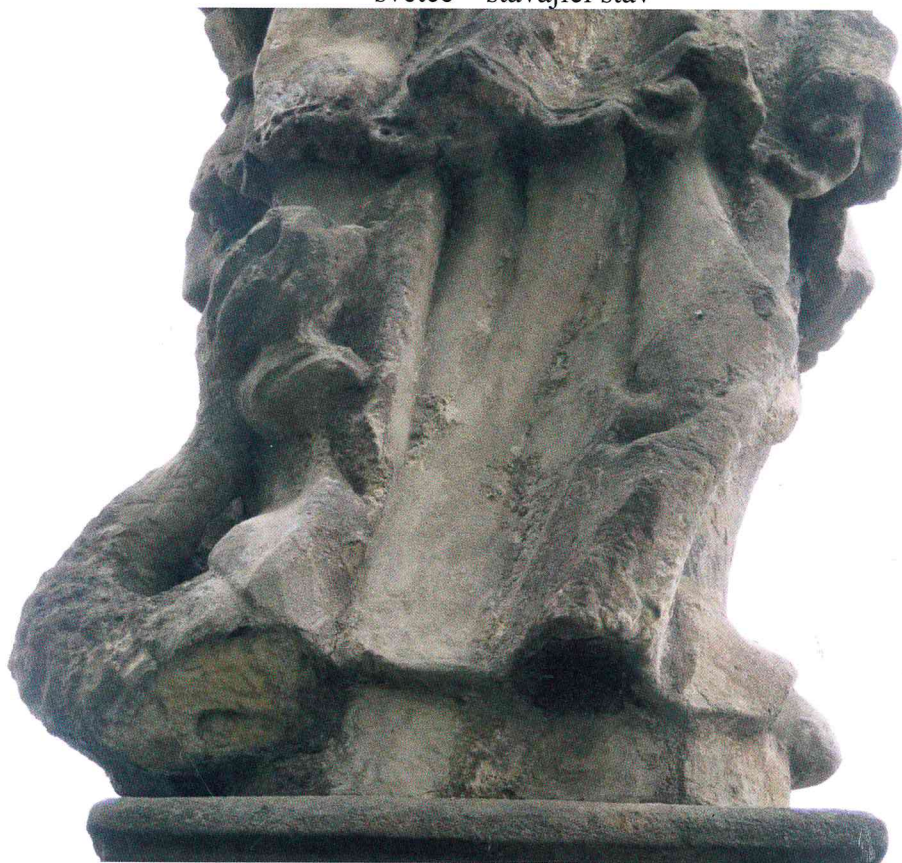
Kostomlaty n. Labem, socha sv. Jana Nepomuckého, detail zadní strany dolní části sochy
světce – stávající stav

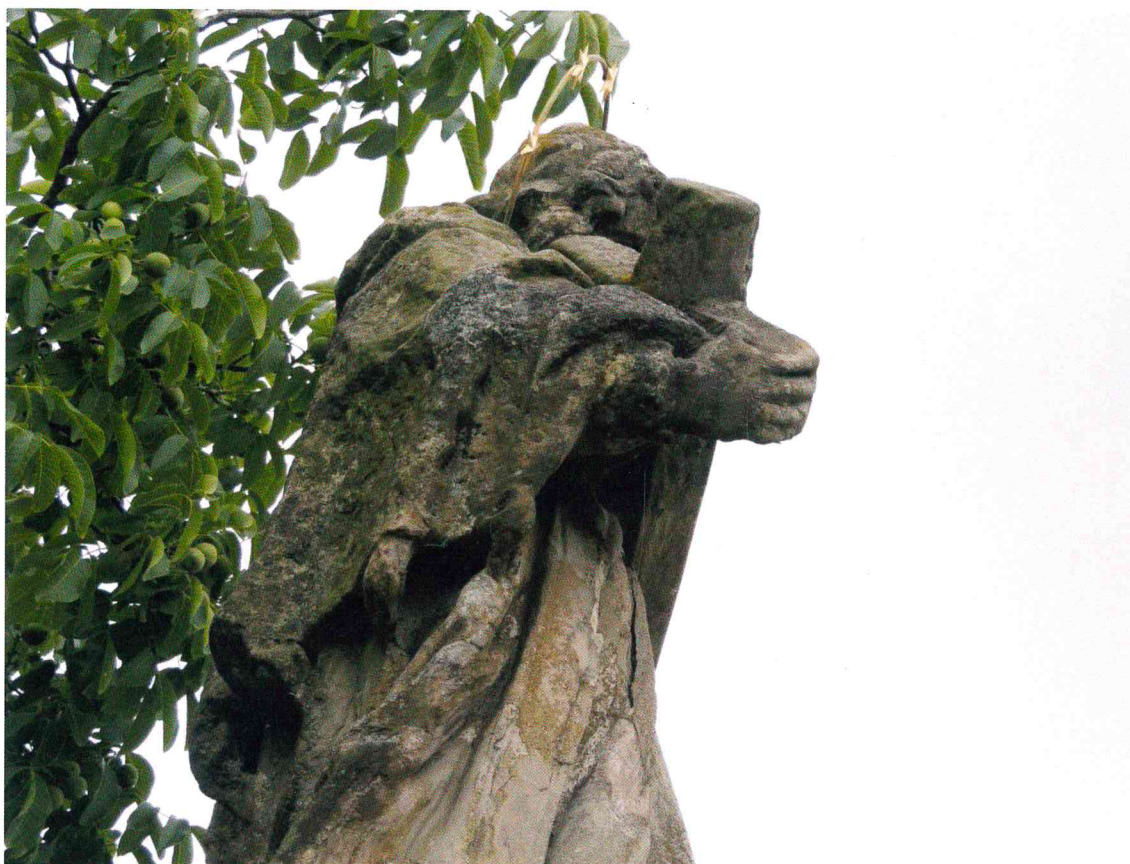
Kostomlaty n. Labem, socha sv. Jana Nepomuckého, detail levé boční strany horní části sochy
světce – stávající stav

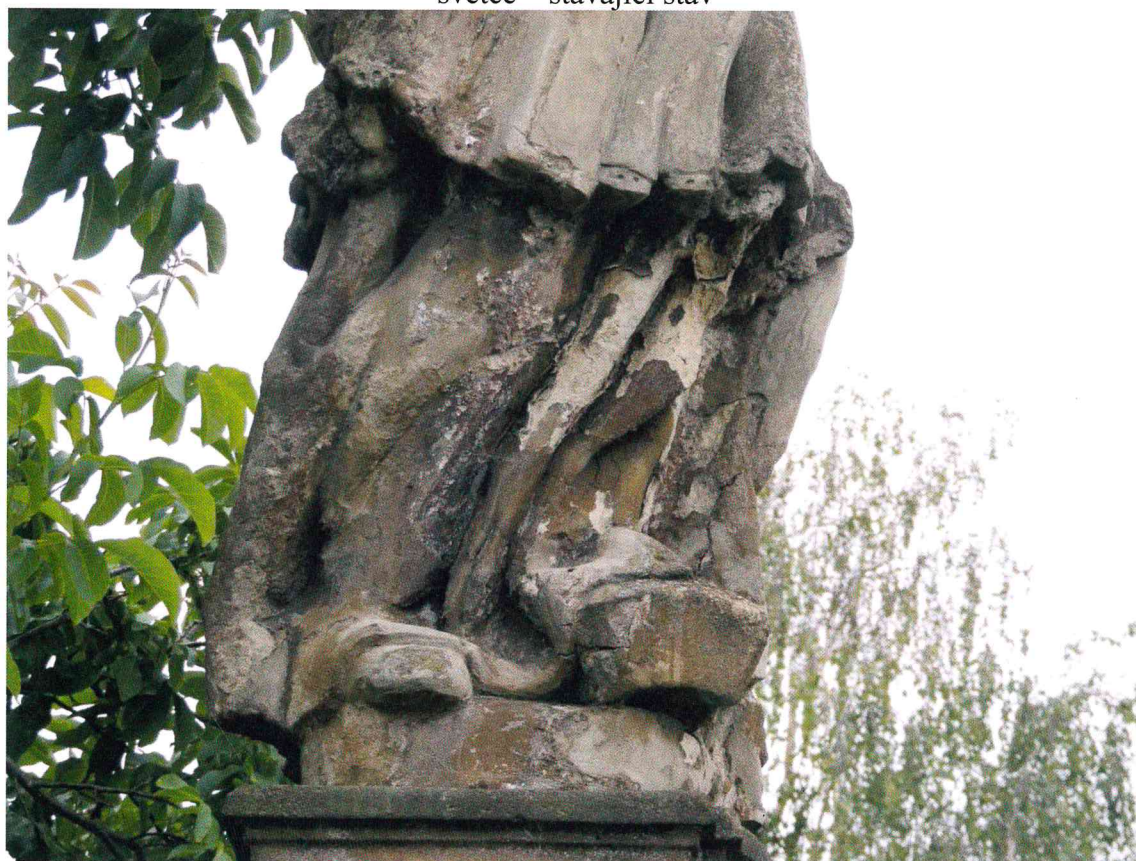
Kostomlaty n. Labem, socha sv. Jana Nepomuckého, detail levé boční strany dolní části sochy
světce – stávající stav

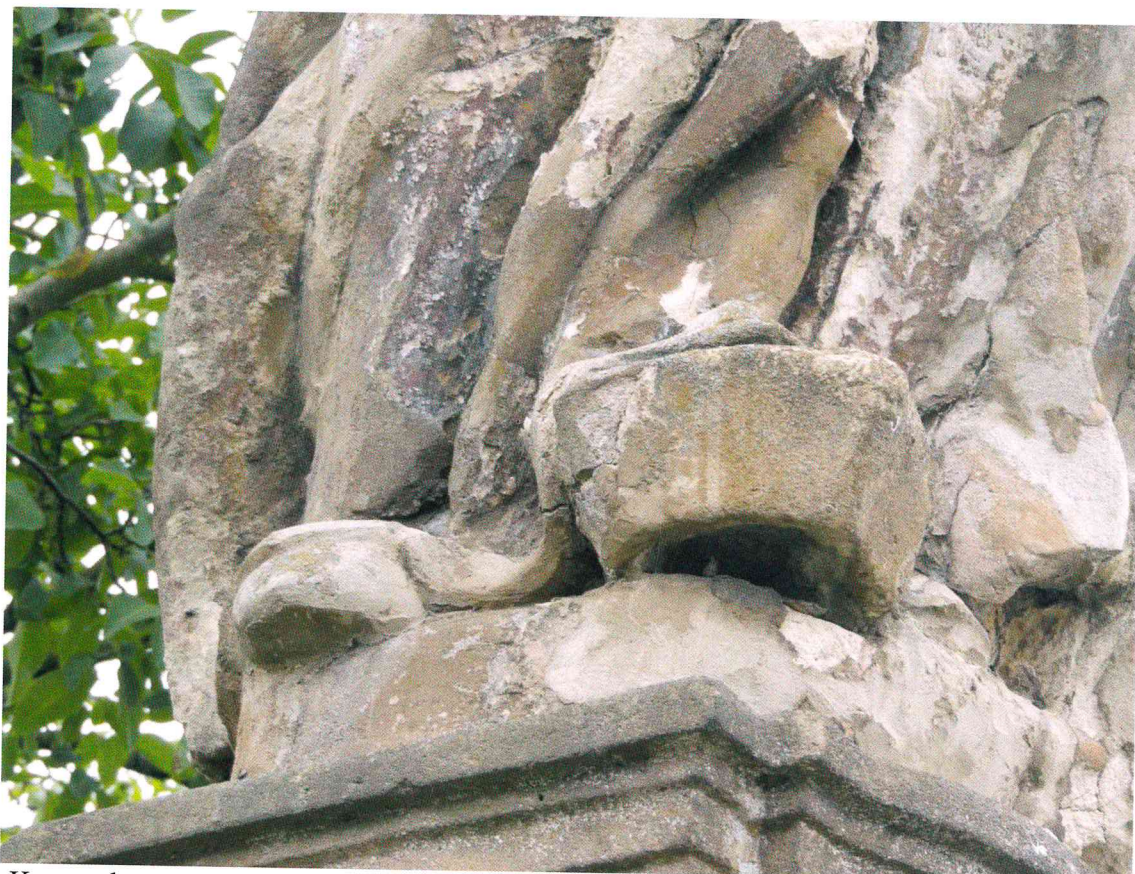
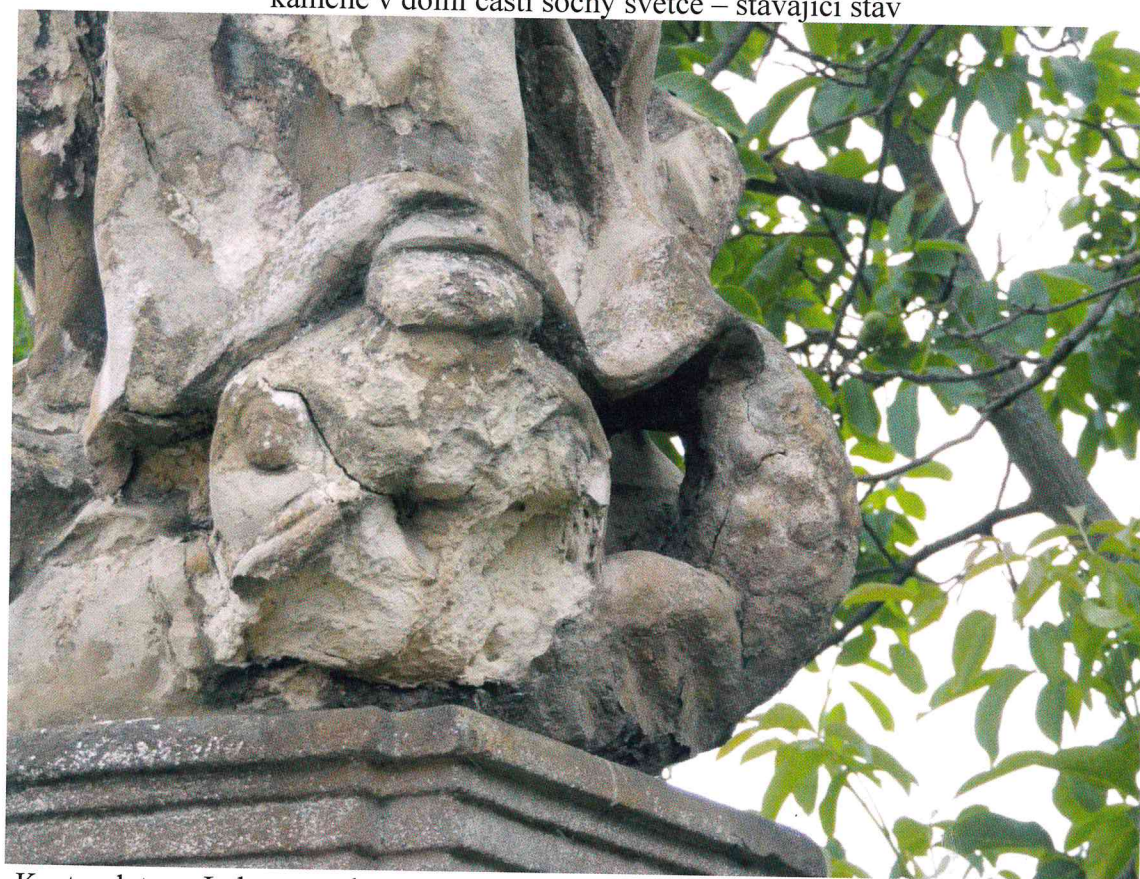
Stav sochy je narozdíl od podstavce radikálně horší, dokonce je můžeme označit jako havarijní. Materiál, z něhož byla socha vysekána totiž trpí poruchami, které souvisejí s hloubkovou destrukcí použitého pískovce. Od spodní části je socha protkána sítí trhlin, které probíhají svislým, ale i diagonálním směrem. Nejnebezpečnější trhliny se nacházejí na čelní straně sochy, a to konkrétně na pravé noze světce a dále na plintu a navazující partii rybího těla pod levou nohou světce.

Kostomlaty n. Labem, socha sv. Jana Nepomuckého, detail trhlina a opadávající hmoty kamene v dolní části sochy světce – stávající stav

Kromě revize výtvarného řešení bude klíčovou částí restaurátorského zásahu především konsolidace hloubkově degradovaného materiálu sochy. Tady bude nezbytně nutné přikročit k hloubkovému zpevnění aplikací zpevňovacího prostředku za sníženého tlaku (vakuově). Stejně tak bude důležité důsledné zajištění všech trhlin, jejich prolepení a popř. i stažení pomocí instalace armatury z nerez oceli.

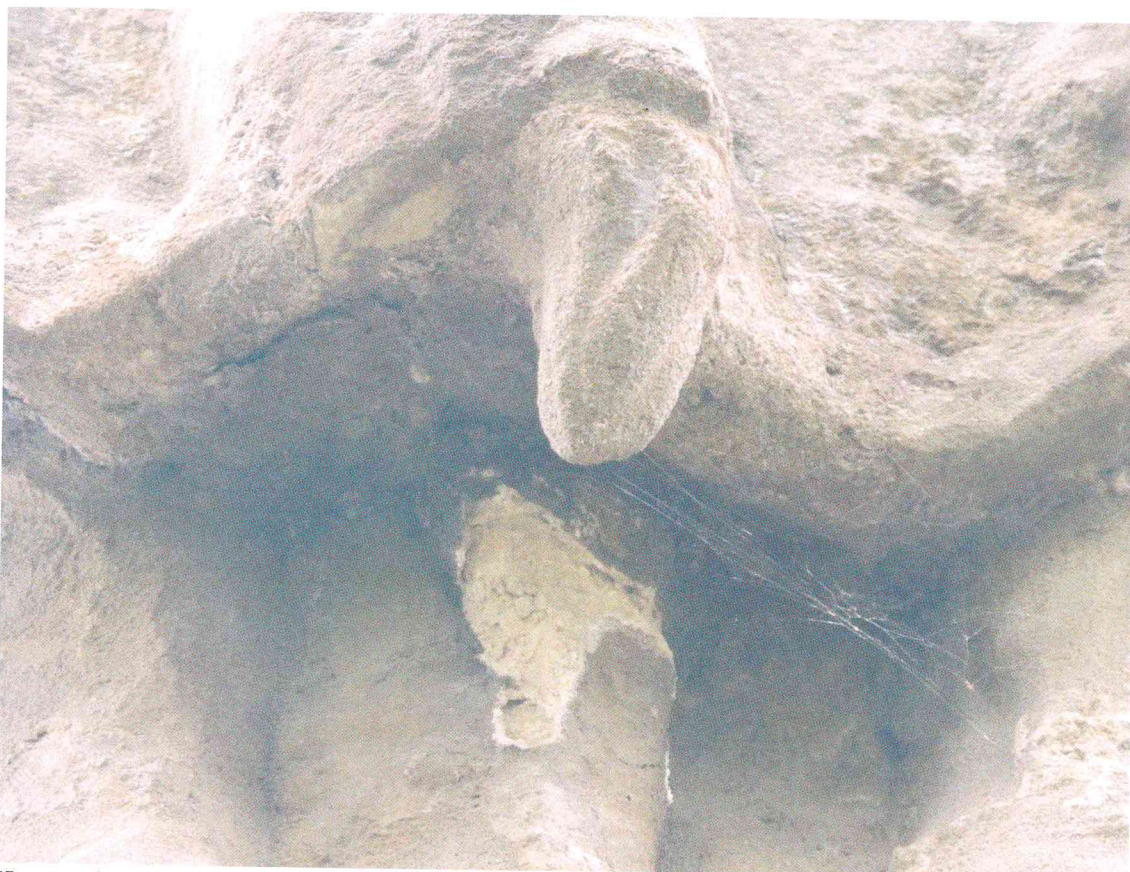
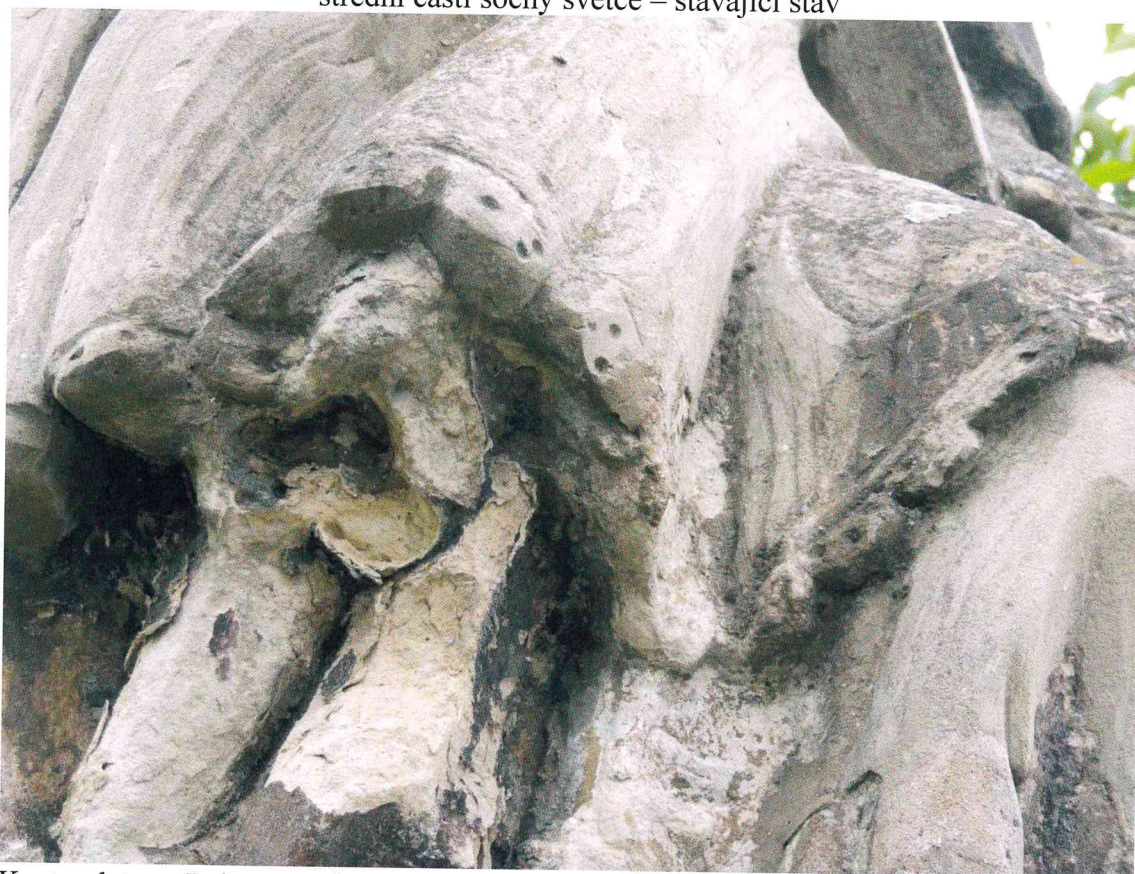
Kromě těchto trhlin ohrožujících statiku celé sochy patří k dalším nebezpečným projevům hloubkové koroze otevírající se kaverny ve střední partii sochy, kde se pod svrchní slinutou vrstvou pískovec sprašuje, a to do hloubky několika centimetrů. Tyto kaverny najdeme po okraji rochetty na čelní, ale i na zadní a obou bočních stranách sochy.

Kostomlaty n. Labem, socha sv. Jana Nepomuckého, detail hloubkové koroze kamene ve střední části sochy světce – stávající stav

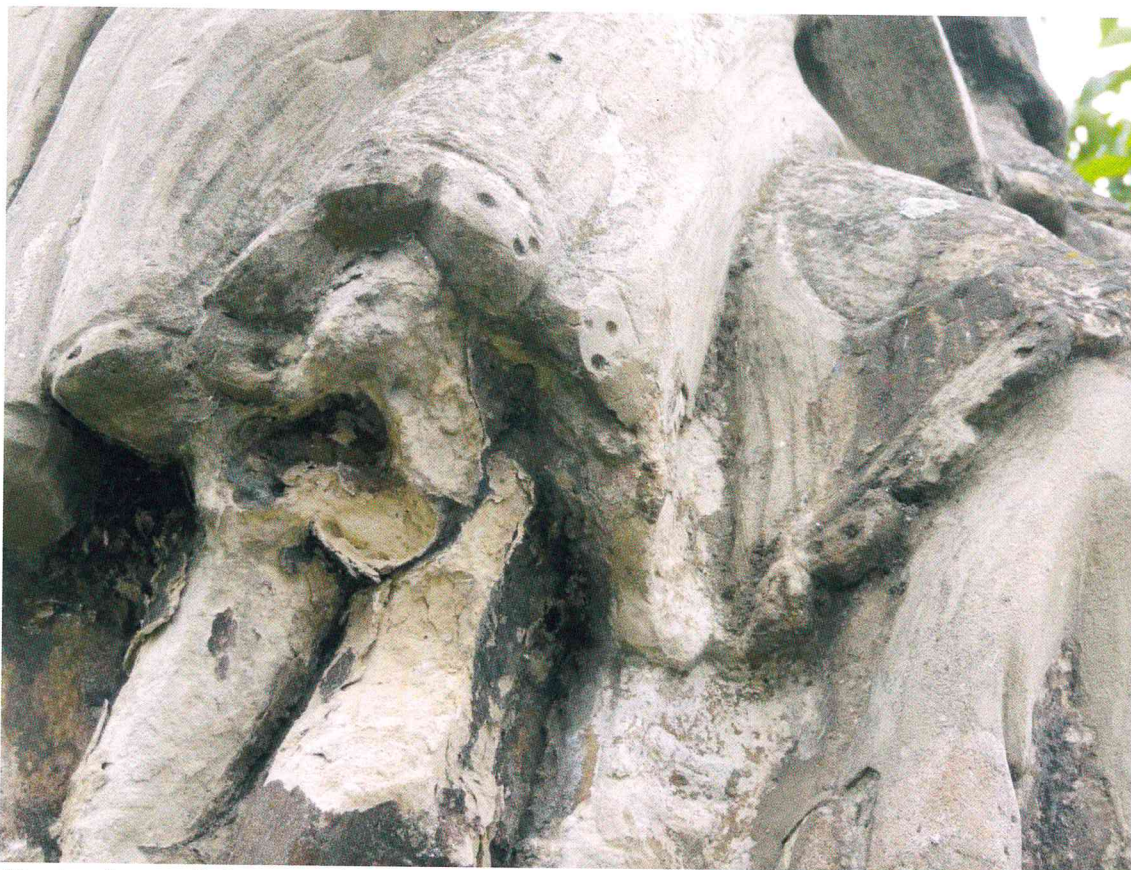
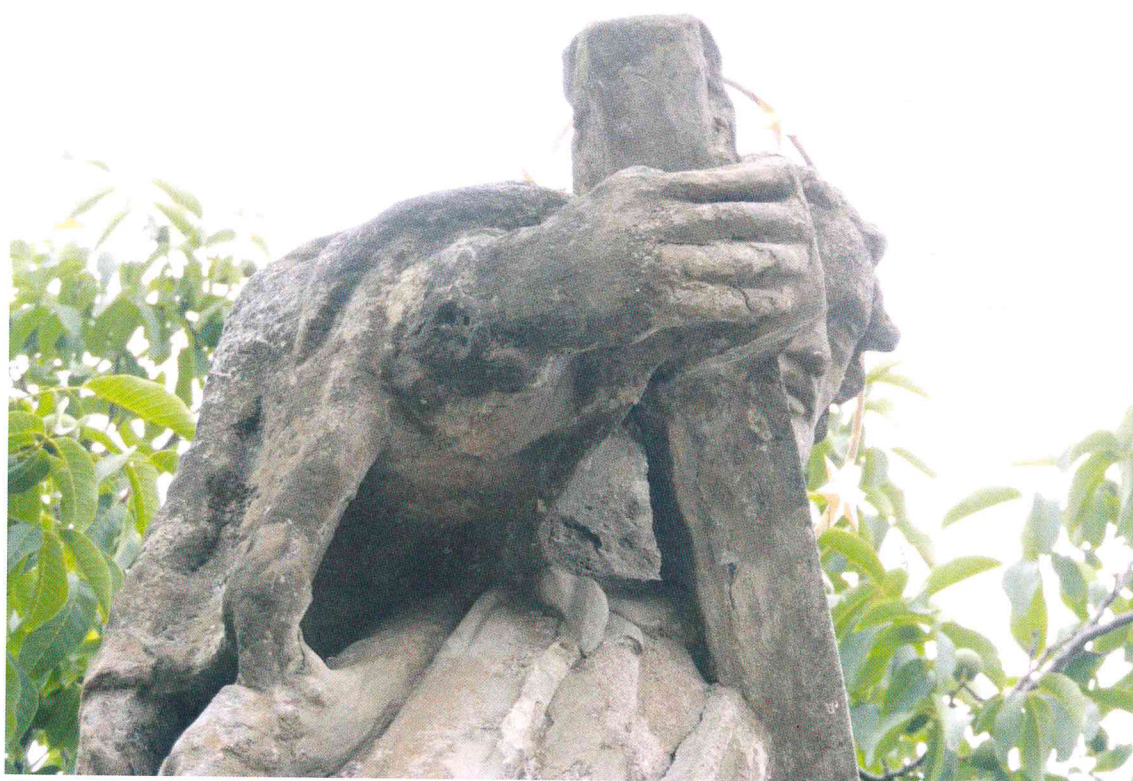
Kromě těchto defektů, které ohrožují existenci této sochy patří k dalším významným poškozením rozsáhlé modelační doplňky provedené v minulosti, které špatný stav většinou ještě zhoršily. Byly totiž nanесeny na nedostatečně zpevněný materiál. Navíc modelační zpracování valné většiny z nich je velmi hrubé a zjednodušující, tzn., že těžce poškozují původní výtvarné řešení celého díla. Jak už bylo naznačeno i tyto doplňky jsou v této chvíli povrchově a některé i hloubkově degradované, a navíc se na mnoha místech samy odlučují od povrchu kamene.

Kostomlaty n. Labem, socha sv. Jana Nepomuckého, detail hloubkové koroze kamene a modelačních doplňků ve střední části sochy světce – stávající stav

Restaurování by mělo proběhnout kombinací konzervační a rekonstrukční metody s cílem revidovat vzhled sochy dochovaný na starší fotodokumentaci. V případě sochy by to tedy znamenalo sejmout některé ze starších doplňků a nahradit je doplňky, které by více odpovídaly původnímu sochařskému zpracování.
