KOSTOMLATY NAD LABEM
Socha sv. Jana Nepomuckého u mostu

***PŘEDBĚŽNÝ RESTAURÁTORSKÝ PRŮZKUM A
RESTURÁTORSKÝ ZÁMĚR***

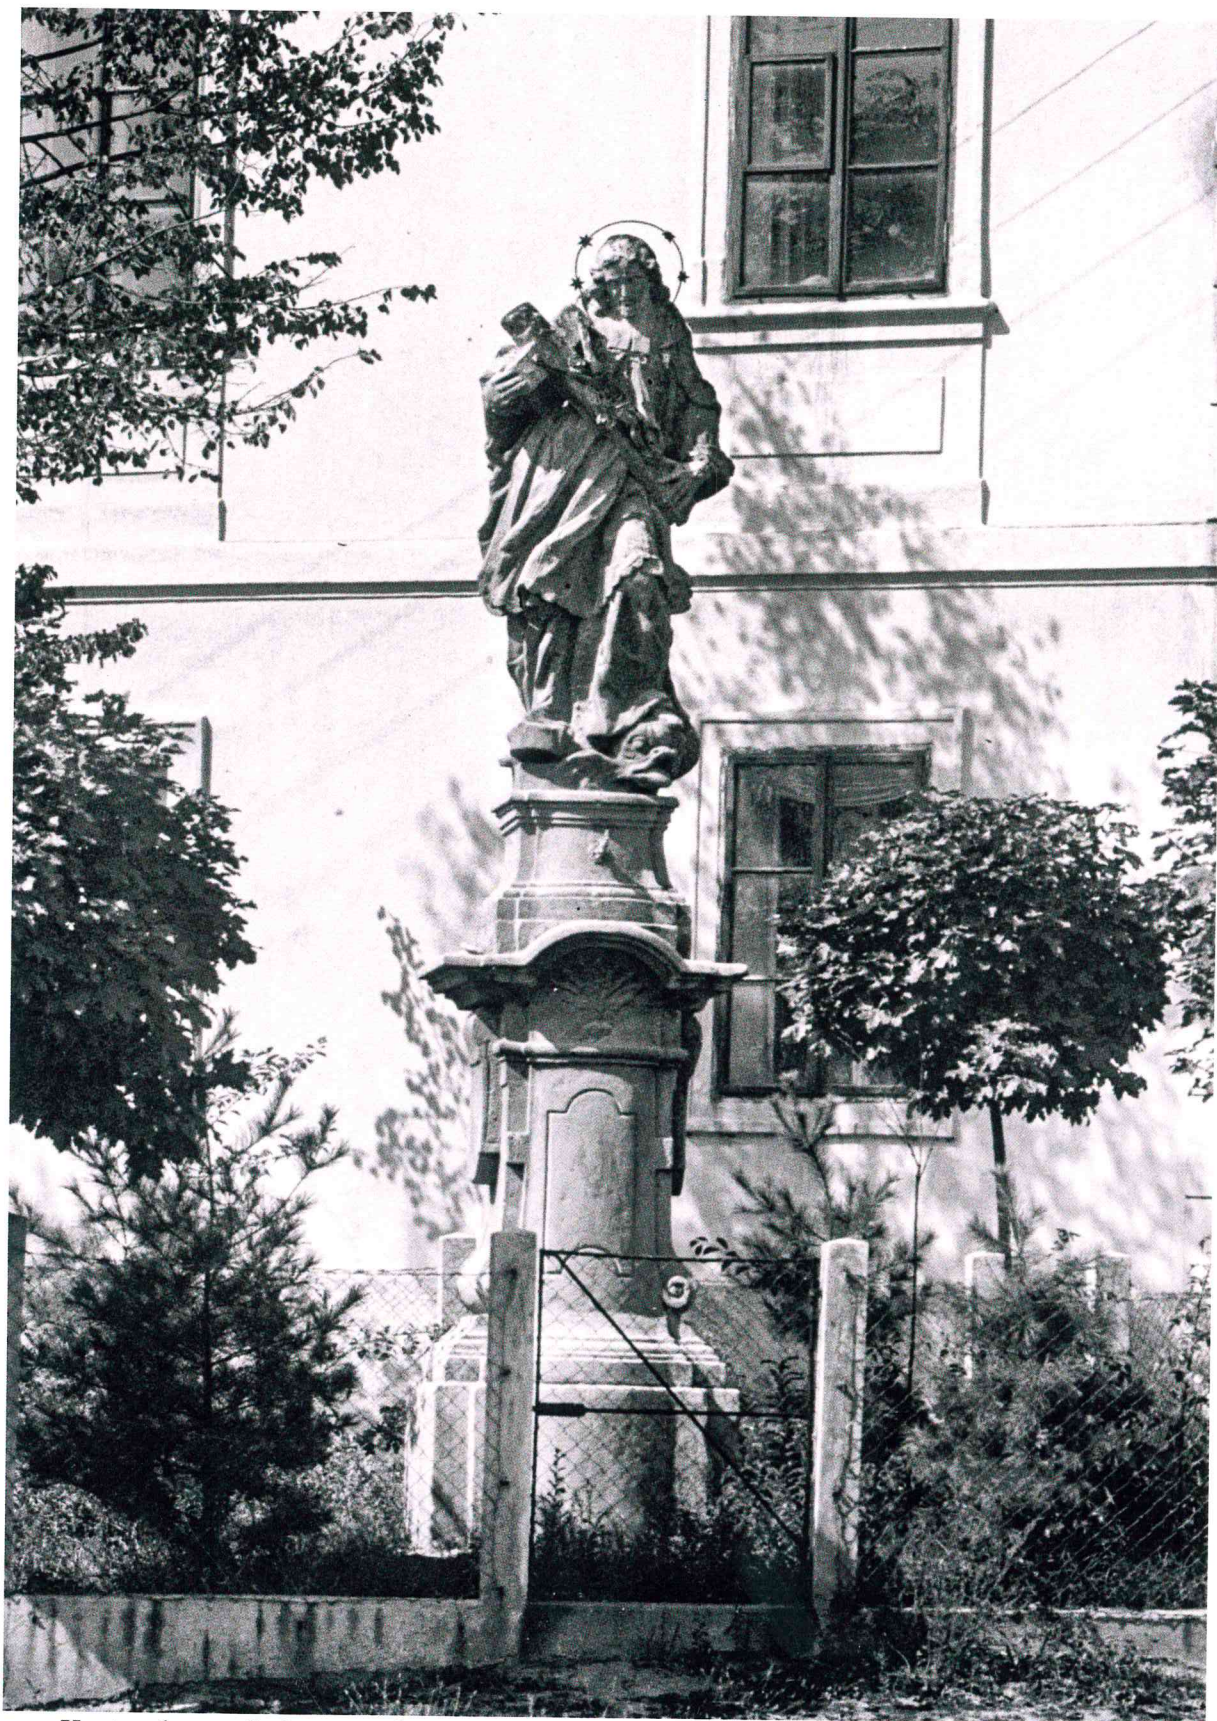
Kostomlaty n. Labem, socha sv. Jana Nepomuckého, detail hloubkové koroze kamene a modelačních doplňků ve střední části sochy světce – stávající stav
